## 녹색연합 (GreenKorea)

### 보도자료

## 무너지는 생태축, 769,566m² 맨살 드러낸 백두대간 보호구역

- 백두대간보호구역 지정되고 15년새 풀한포기 없는 땅 633,975㎡에서 769,566㎡로 21% 확대, 약 13만6천㎡ 더 넓어져, 국제축구경기장의 107배 규모
- 수백억 들여 실시하는 생태축 잇기 사업은 평균 폭 15.6m 터널형 이동통로에 불과

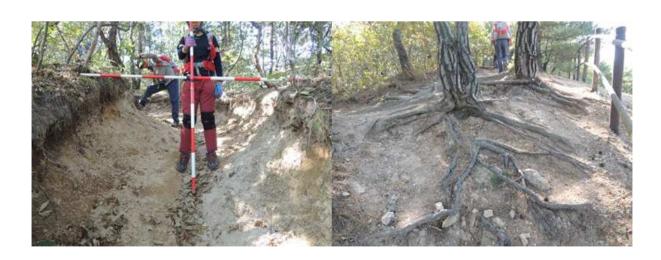
#### 1) 조령~하늘재

1. 2001년 대비 노폭, 나지노출폭, 침식 깊이 등이 50% 이상 증가한 곳은 46개 구간중, 조령~하늘재 구간과 궤방령~작점고개 구간이다.

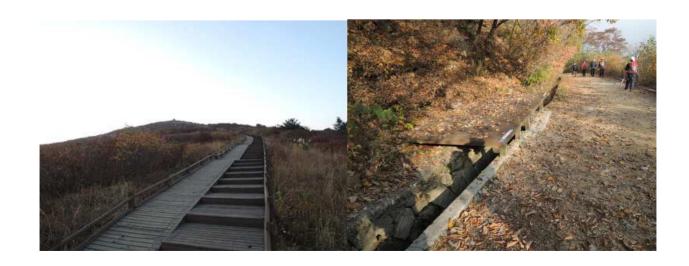
2. 2015년 현재 노폭과 나지폭이 가장 넓은 구간은 지리산 노고단~정령치 구간과 지리산의 노고단~정령치 구간이다. 이 구간은 2001년 당시에 이미 훼손이 매우 심각했다. 이후 야면석 깔기, 흙막이, 돌계단, 데크 등 등산로 정비(등산로 정비율 76%\_상태 양호)를 지속적으로 진행해 침식깊이는 과거보다 다소 줄었으나 등산로 시설 정비 비율이 약 75%로 흙을 밟을 수 있는 곳이 거의 없다.

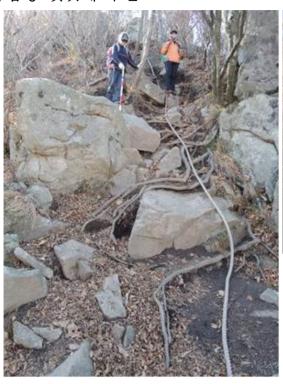
#### \* 육십령~삿갓재 구간

3. 침식깊이가 가장 높은 구간은 평균 24.7cm로 덕유산의 육십령~삿갓재 구간이며 등산로 정비(39%\_상태 양호) 구간은 침식깊이 통계에서 모두 제외하였다.

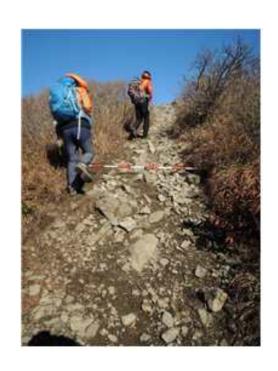
#### \* 삿갓재~빼재 구간

4. 훼손 유형 중, 뿌리노출과 암석노출 빈도가 가장 많은 구간은 덕유산의 삿갓재~빼재 구간이다. (뿌리노출 79개소, 암석노출 64개소)

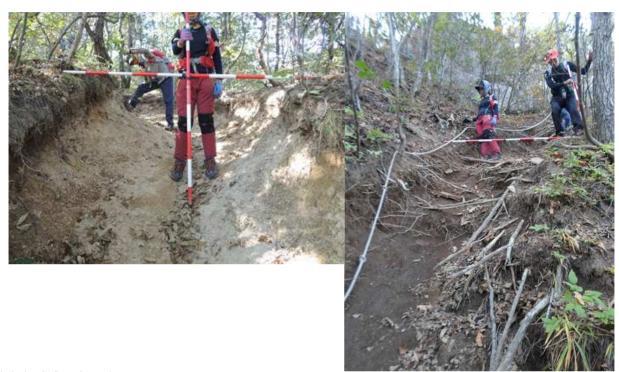
#### \* 조령~하늘재 구간

5. 측점 외에 물골이 형성되어(구곡화) 토양이 심하게 쓸려나가 복구가 시급한 지역은 별도의 훼손지로 구분하였다. 총 252곳으로 약 6.9%이며 이다. 46개 구간중 훼손지가 가장 많이 발생한 곳은 조령~하늘재, 궤방령~작점고개 구간이다.
