## 동·서해안 연안침식 조사 보고서

2024. 05. 30.

녹색  
연합

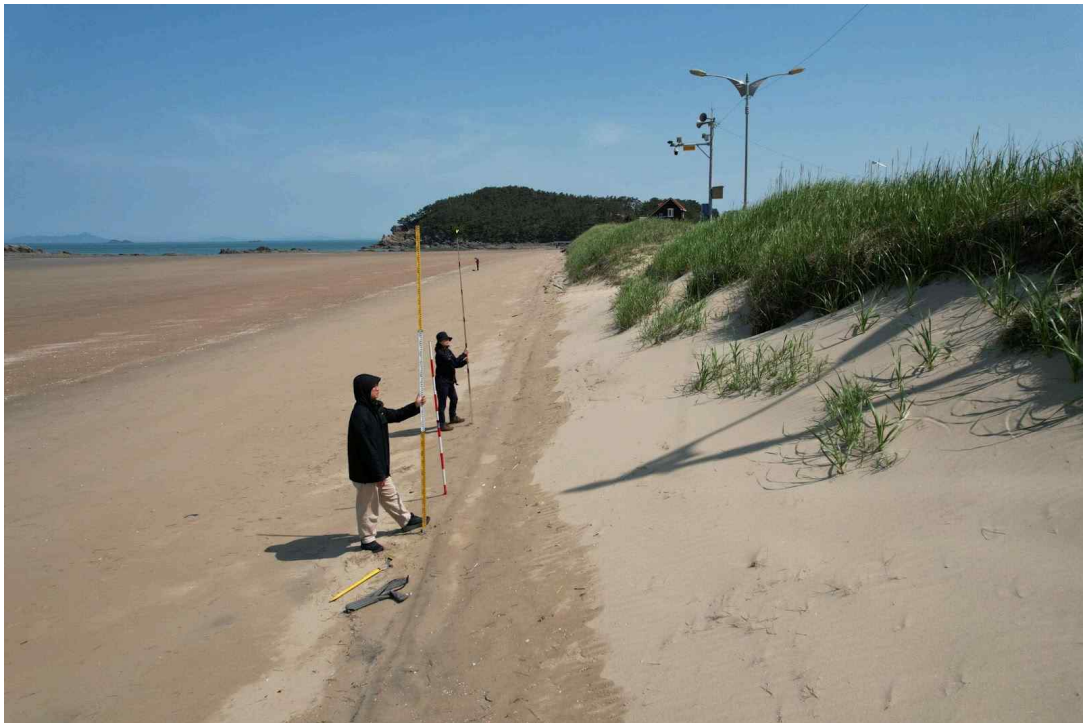
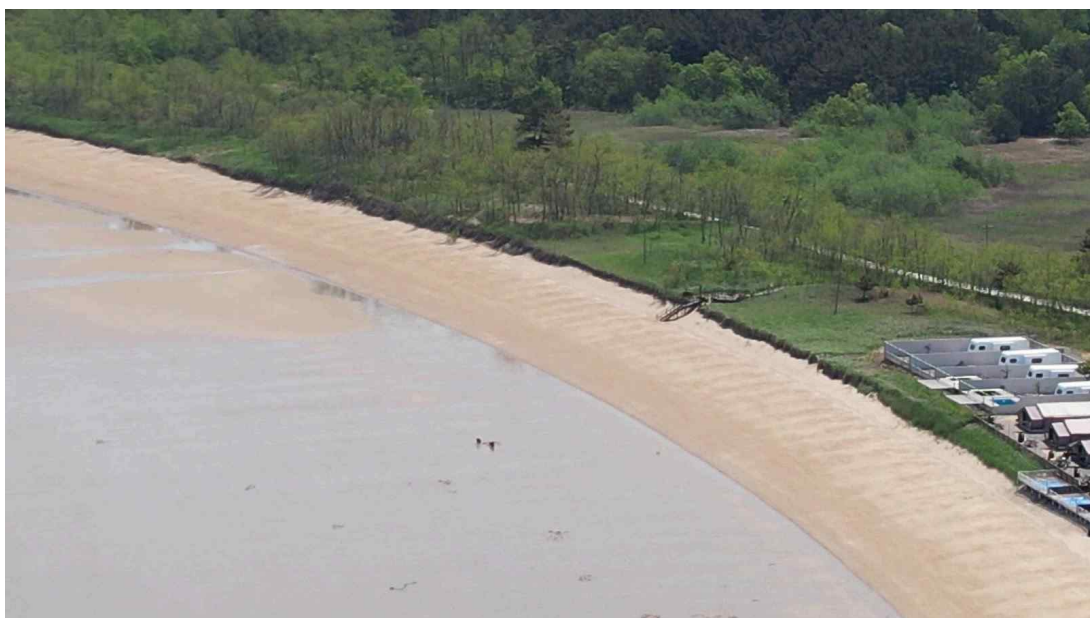
#### 1. 학ampo 해수욕장

- 2023년 연안침식 실태조사 침식등급 C
- 2013년부터 해변폭 및 단면적 지속적으로 감소
- 해안선을 따라 해안사구와 식생이 발달해 있으나 침식으로 사구 식물 뿌리가 드러날 정도로 무너져 내림
- 사빈 경계지점부터 사구 높이까지 약 3m정도 침식면 발생
- 주변 시설물: 학ampo항

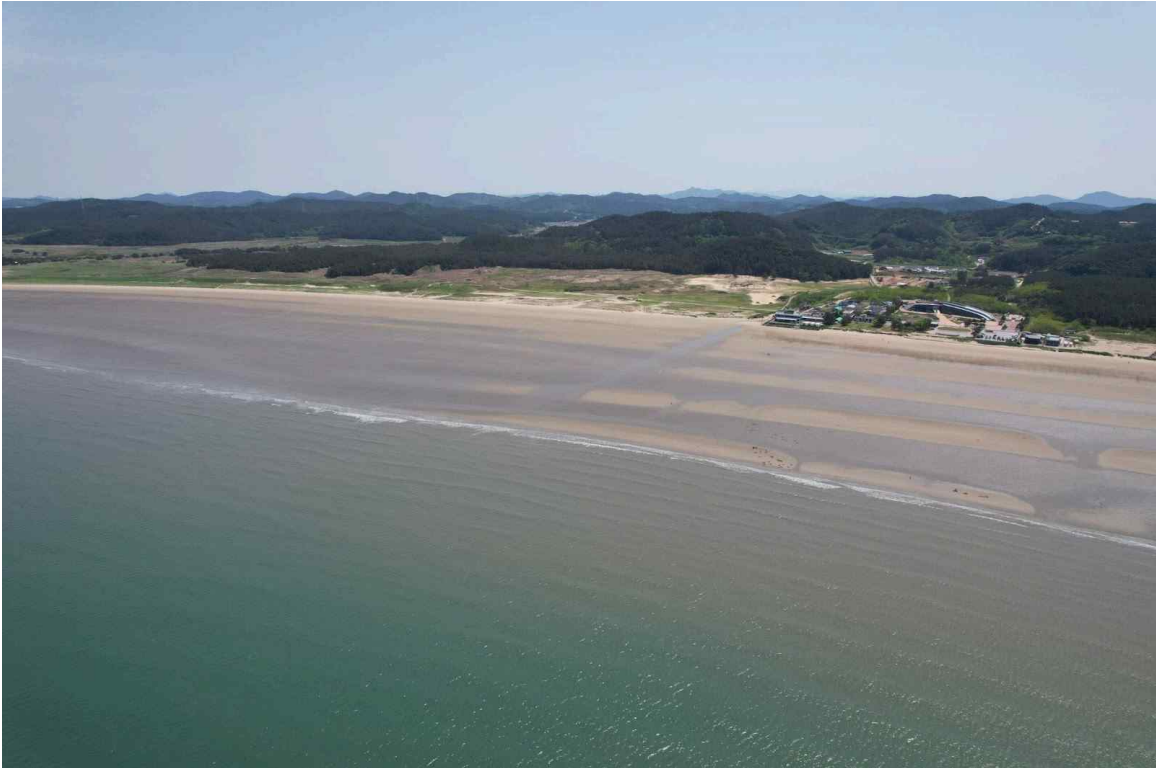
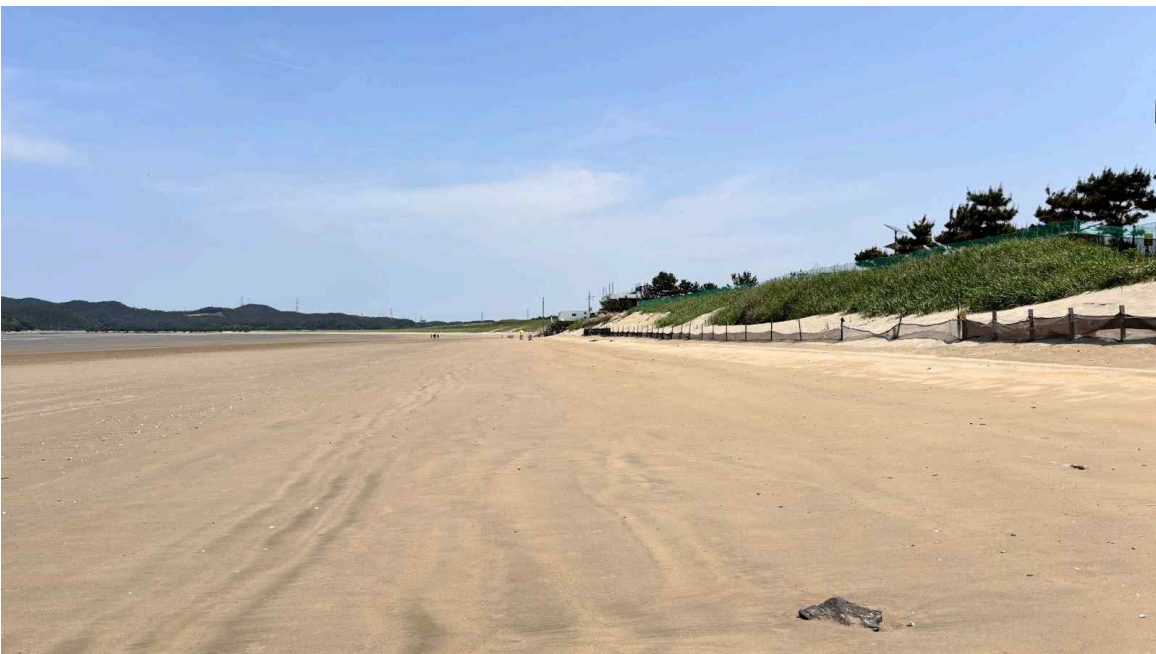
## 2. 신두리 해안사구

- 2023년 연안침식 실태조사 침식등급 C
- 국내 최대 해안사구로 천연기념물 제431호 지정
- 전체 3.5km 해안선 중 남측 구간은 관광시설 개발로 인해 석축 호안이 설치되어 침식 가속화
- 관광시설 주변 완충지대가 사라져 고파랑 및 태풍으로 인한 배후지 피해 위험이 예상됨
- 주변 시설물: 카페 및 관광시설, 석축 호안

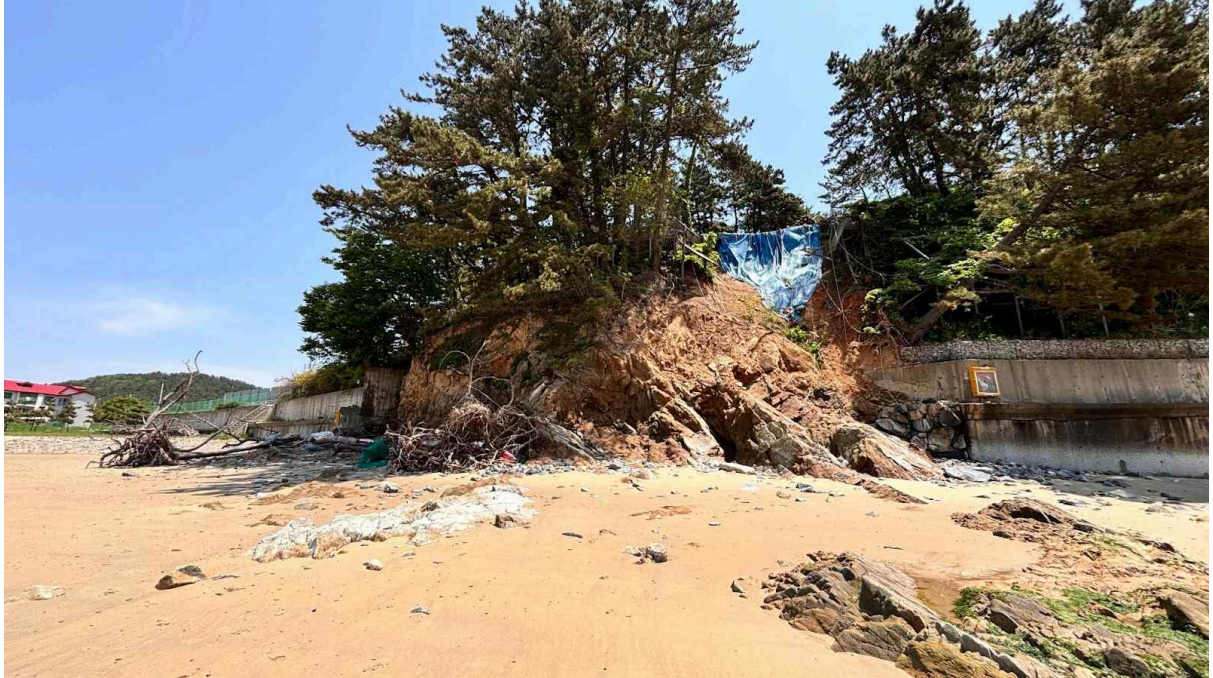
### 3. 천리포 해수욕장

- 2023년 연안침식 실태조사 침식등급 C
- 침식으로 인해 해변 중앙 석축호안 파손되어 무너져 내림
- 주변 시설물: 천리포항

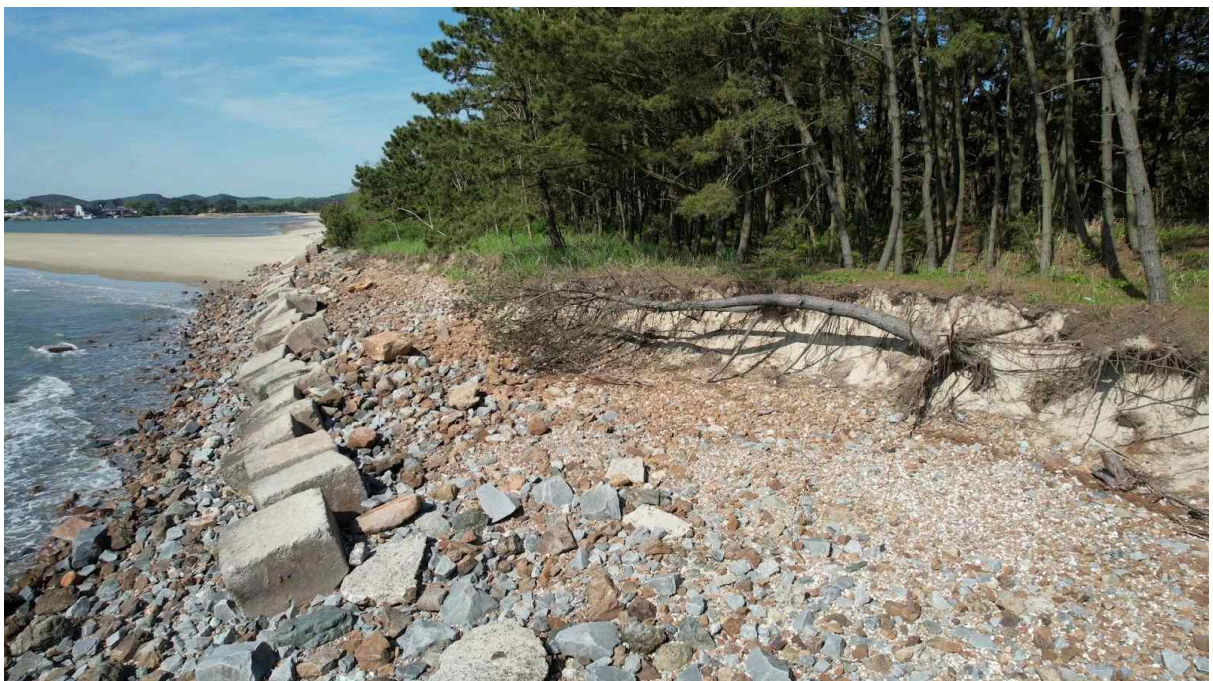
### 4. 운여해변

- 2023년 연안침식 실태조사 침식등급 C
- 침식 방지용 호안 설치 후 북측 자연해안에 모래 유실이 발생하여 수림이 붕괴되고 블록 호안이 무너지는 현상 발생

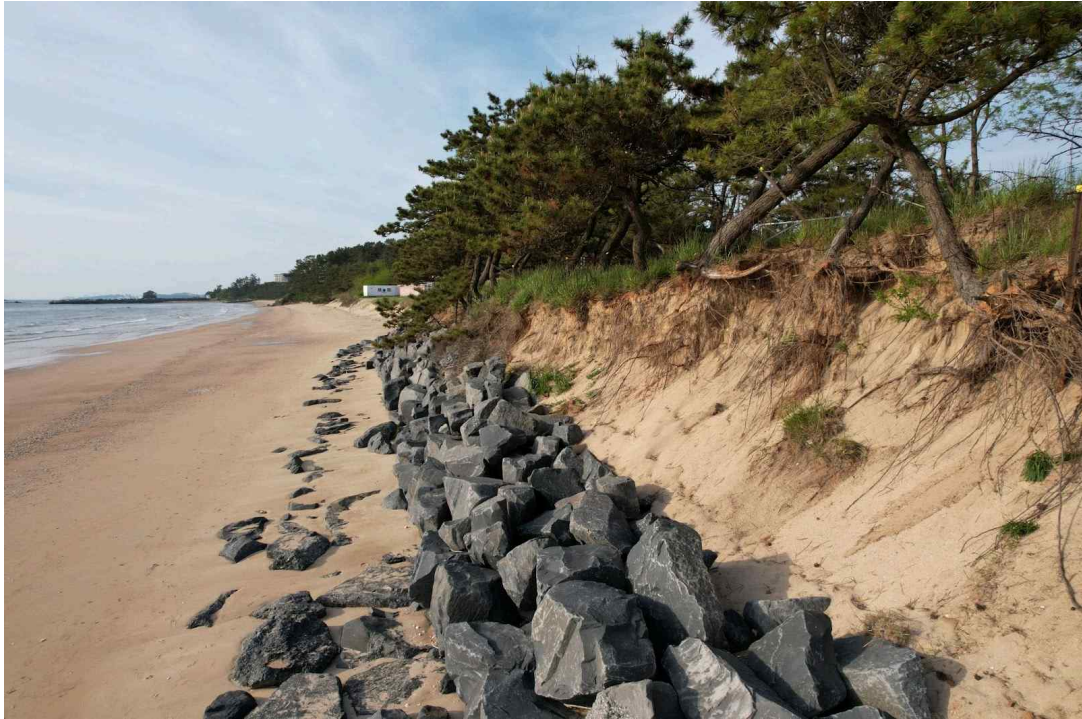
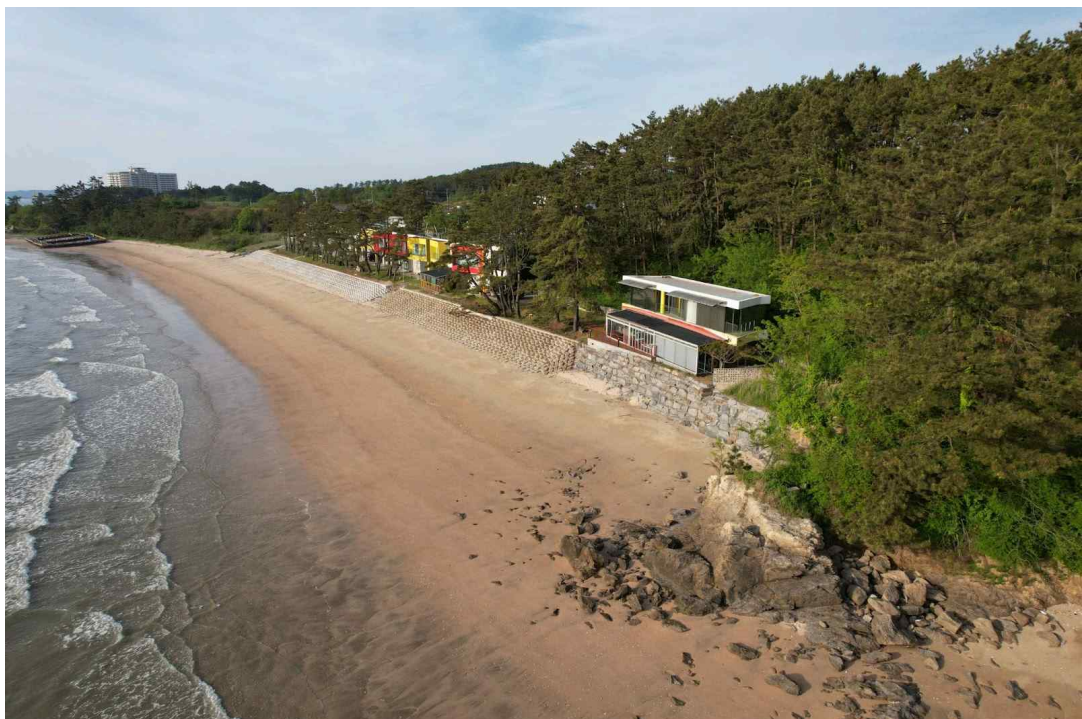
## 5. 독산해수욕장

- 해안을 따라 형성된 소나무림이 침식으로 인해 무너져 내림
- 사빈 경계지점에서 소나무림 경계선까지 2~3m 높이의 침식사면 발생
- 전체 2km의 해안선 중 북측 600m 구간은 관광시설 조성으로 석축 호안이 건설되어 있고 남측 600m 구간은 해안도로 및 캠핑장이 조성되어 있음
- 주변 시설물 : 캠핑장, 숙박 시설 등 관광 시설. 해안도로

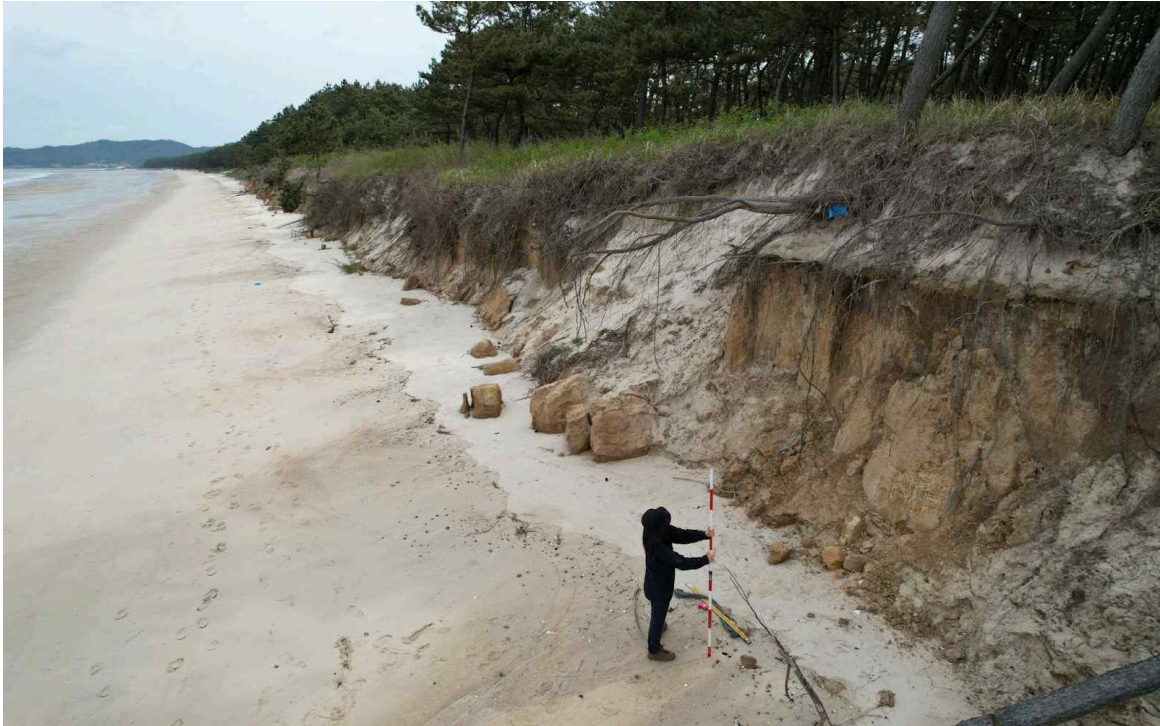
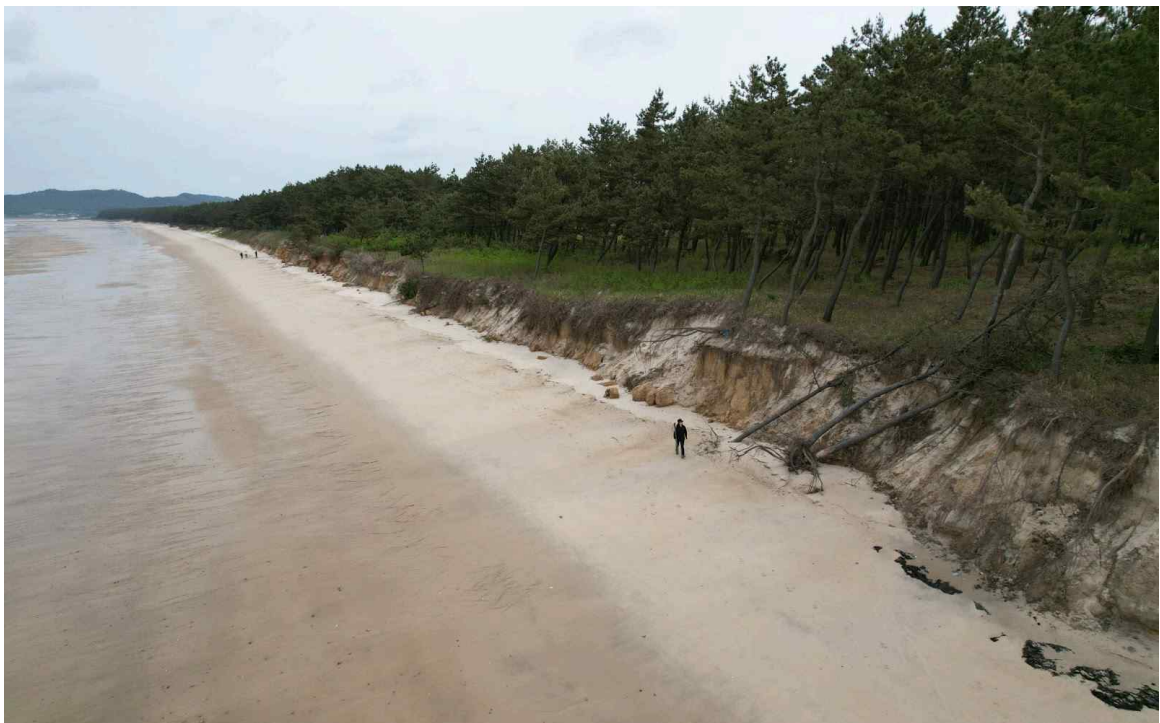
## 6. 우전해수욕장

- 2023년 연안침식 실태조사 침식등급 B
- 한반도 서남해안의 신안군 전체는 유네스코 생물권 보전지역으로 지정됐으며 우전해수욕장은 신안군 증도에 위치함
- 제2차 연안정비사업 대상지. 정비 사업 이후 일시적으로 해변 폭 및 단면적이 증가하였지만 지속적으로 포락이 발생하여 소나무림 및 산책로가 무너져 내림
- 주변 시설물 : 관광 리조트 및 석축호안

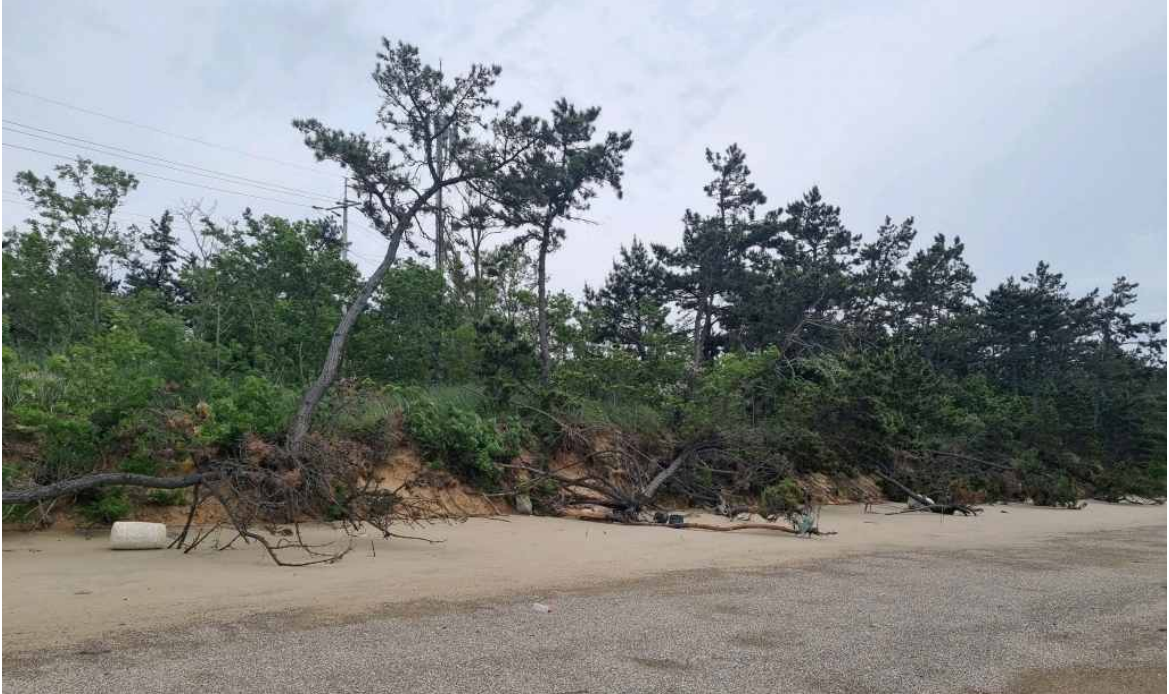
### 7. 증도왕바위여객선터미널 해변

- 500m 길이의 해안림 따라 침식 발생. 소나무 20그루 이상 침식으로 인해 쓰러짐.
- 해안 도로 3m 앞까지 침식 발생

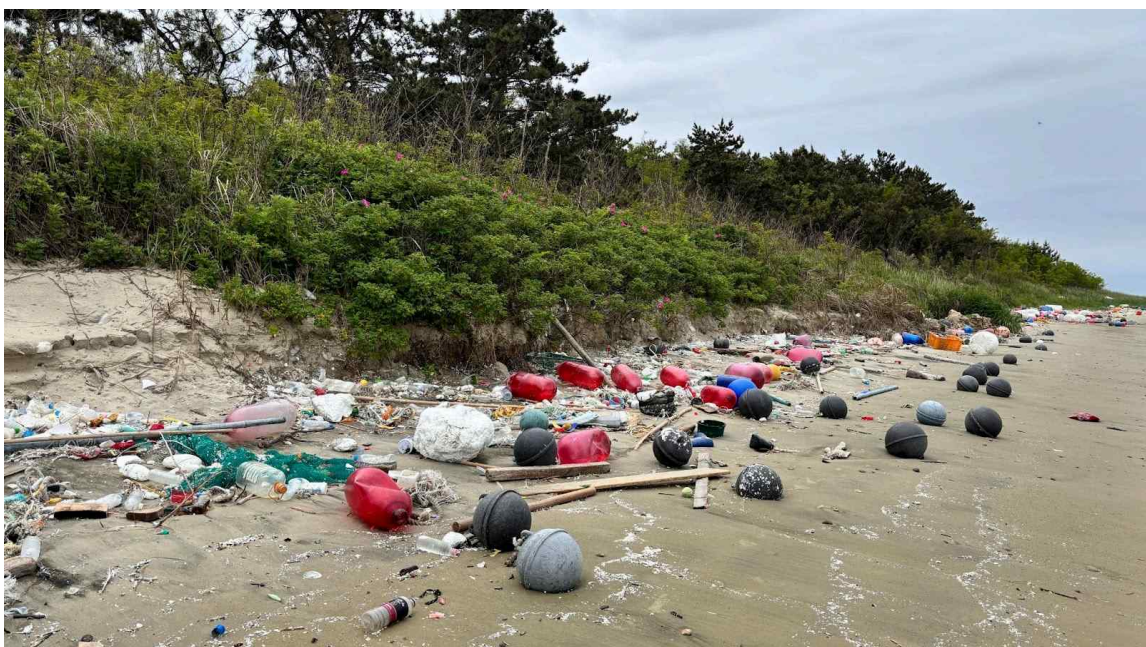
### 8. 대광해수욕장

- 2023년 연안침식 실태조사 침식등급 B
- 조사 대상 구간인 남측 해안은 지속적인 관리를 통해 해변폭과 단면적이 증가했지만 북측 해안은 침식으로 인해 해안림이 무너지고 해양쓰레기 오염이 심각한 상황

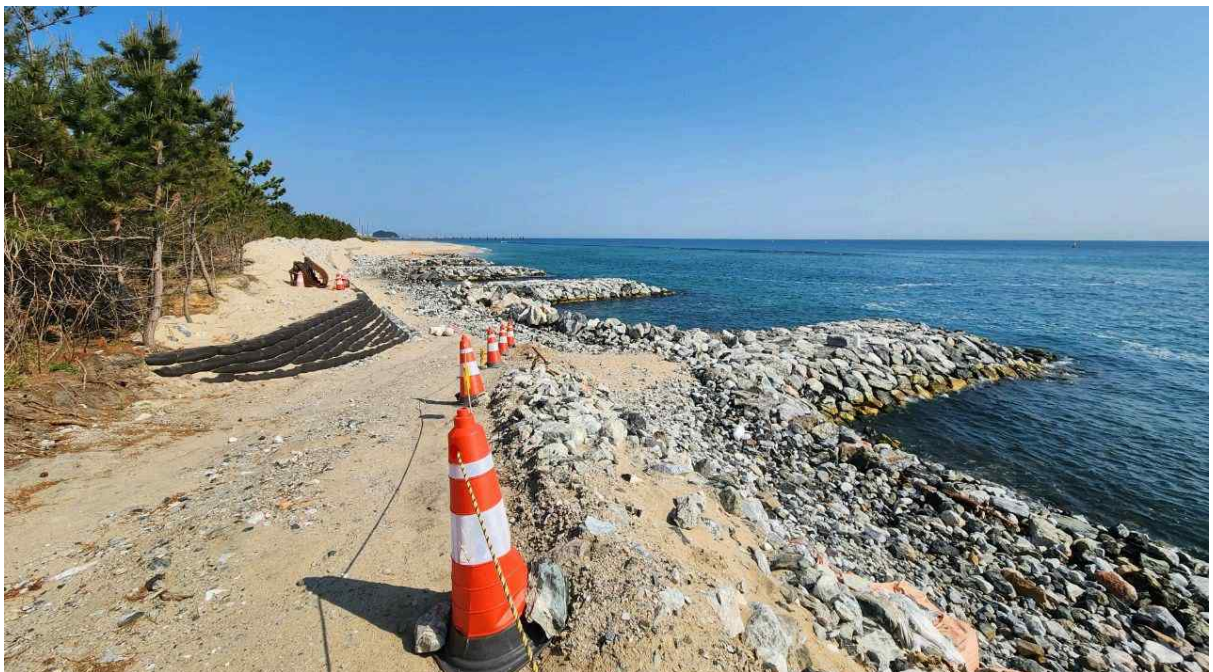
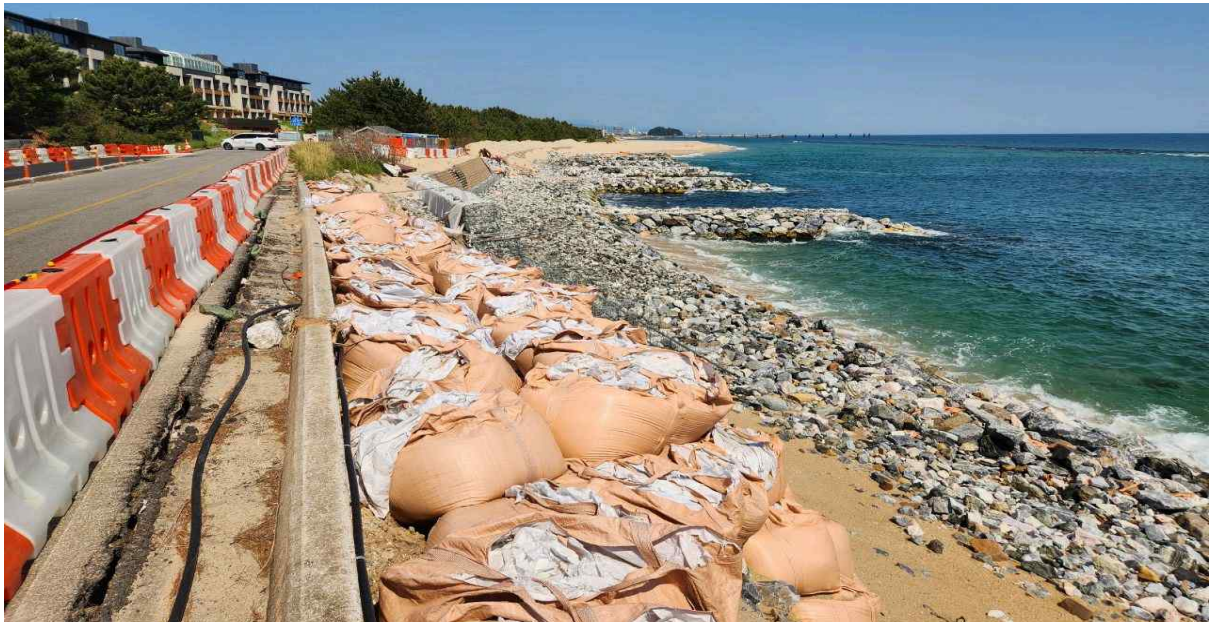
### 1. 하시동 해변

- 2023년 연안침식 실태조사 침식등급 D
- 하시동·안인사구는 동해안 사구의 형성과 변화의 과정, 해수면 변동에 대한 연구가치가 인정되어 2008년 환경부 생태경관보전지역으로 지정됨
- 안인화력발전소 항만시설 및 침식저감시설 설치로 인해 피해가 지속적으로 발생
- 군 시설이 붕괴되어 이동하였고, 생태경관보전지역으로 지정된 해안사구까지 무너져 내림. 해안 산책로가 붕괴되어 출입 금지된 상황
- 주변 시설물 : 강릉항, 안인화력발전소

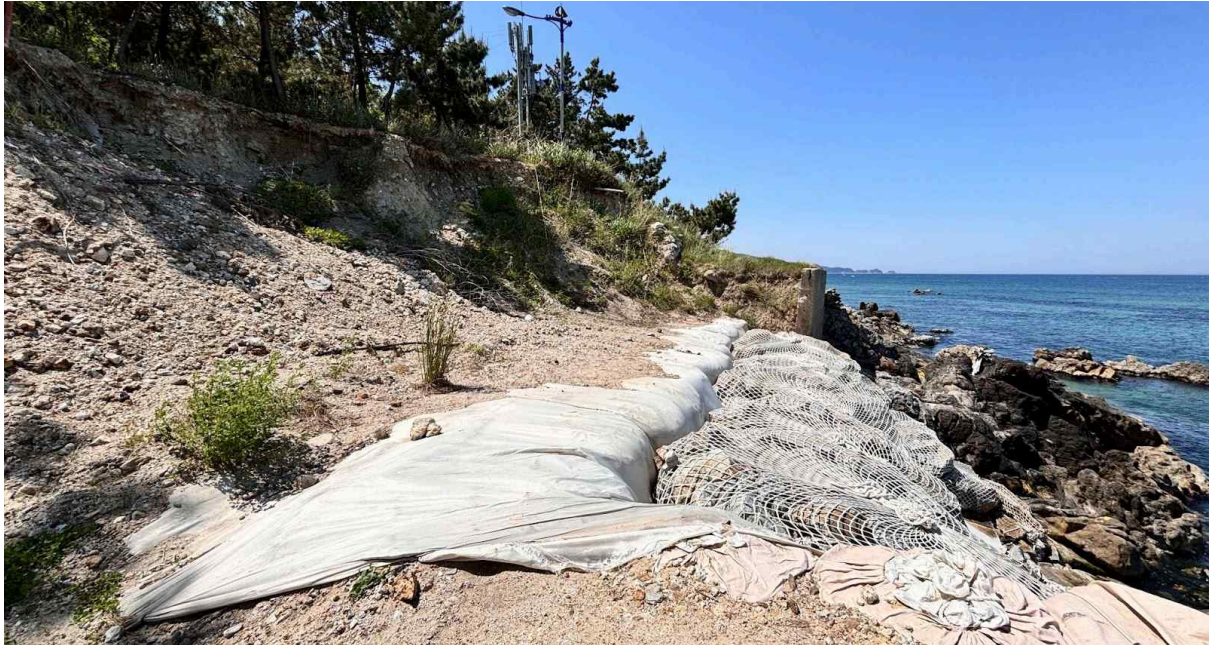
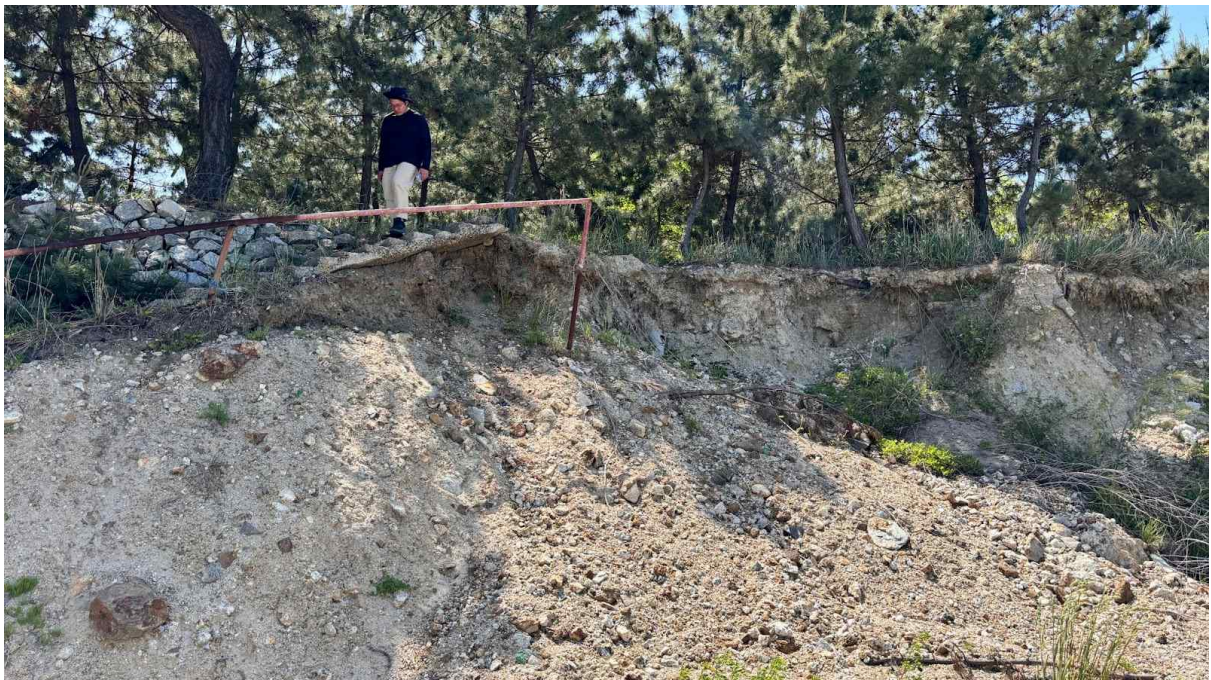
## 2. 초곡해수욕장

- 2023년 연안침식 실태조사 침식등급 C
- 침식으로 레일바이크 정거장 붕괴(2016) 및 옹벽 붕괴(2020) 발생
- 연안침식 방지 조치를 한 것으로 보이나 현재도 침식 진행 중
- 주변 시설물 : 궁촌항, 초곡항

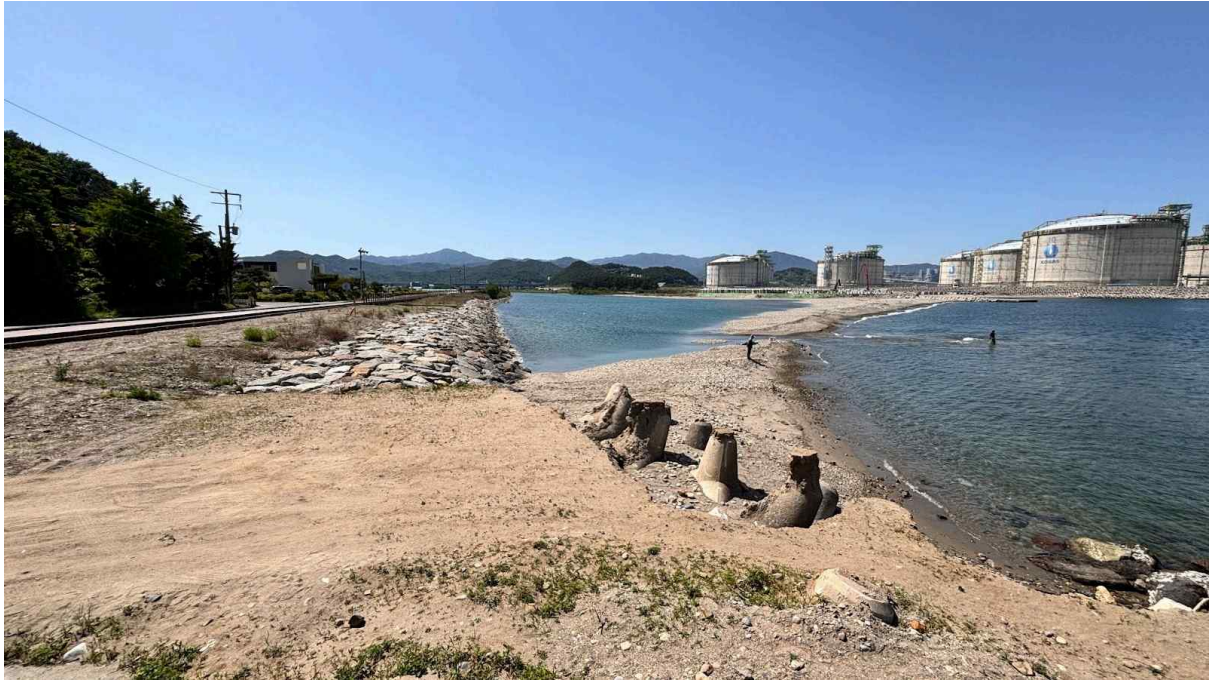
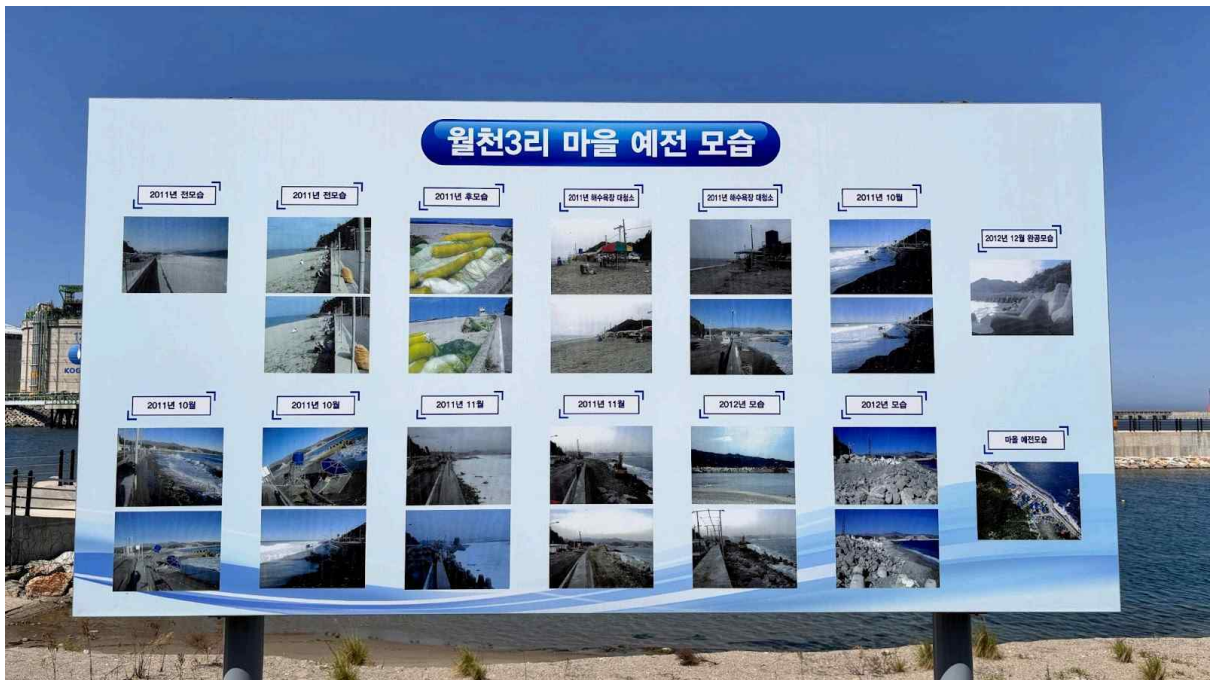
### 3. 월천해변

- 2023년 연안침식 실태조사 침식등급 D
- LNG 기지 건설로 가곡천 하구 사주가 전체가 유실 되어 복원되지 않음. 마을 앞으로 원형 방파제를 설치해 인공 해변과 관광시설을 조성함

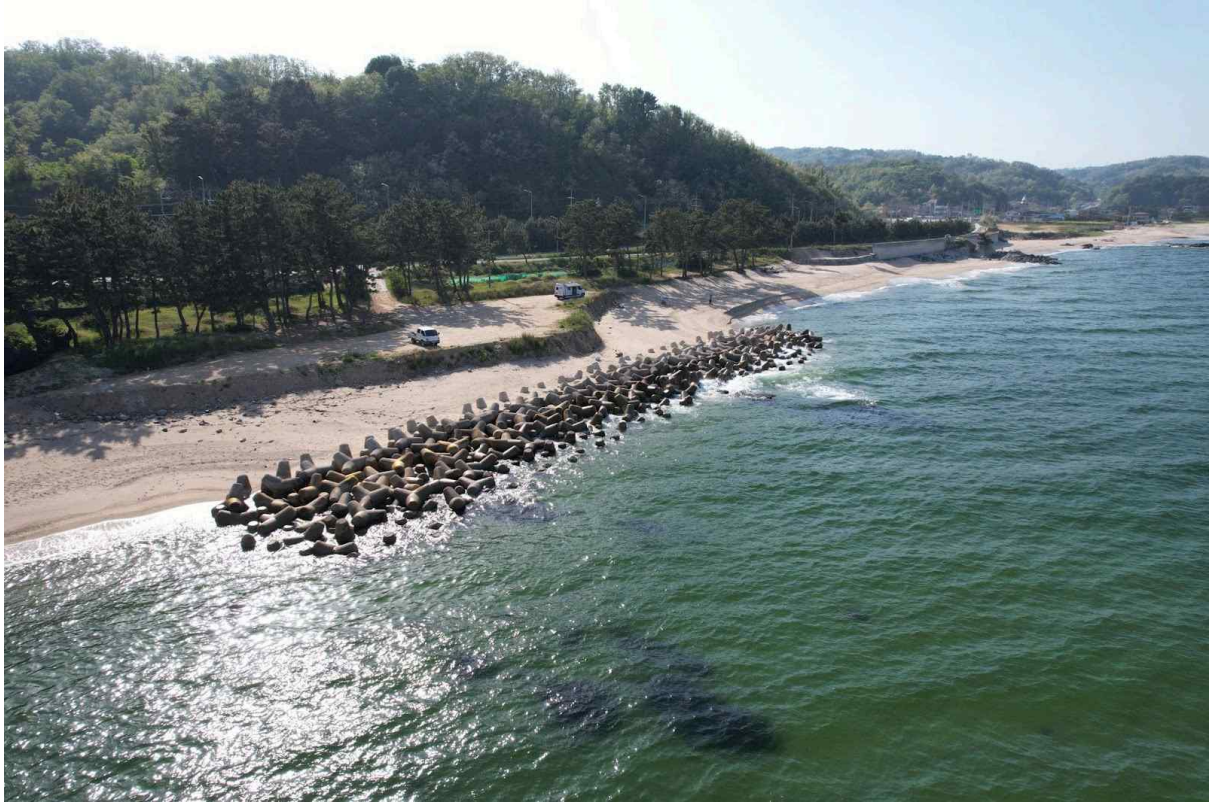
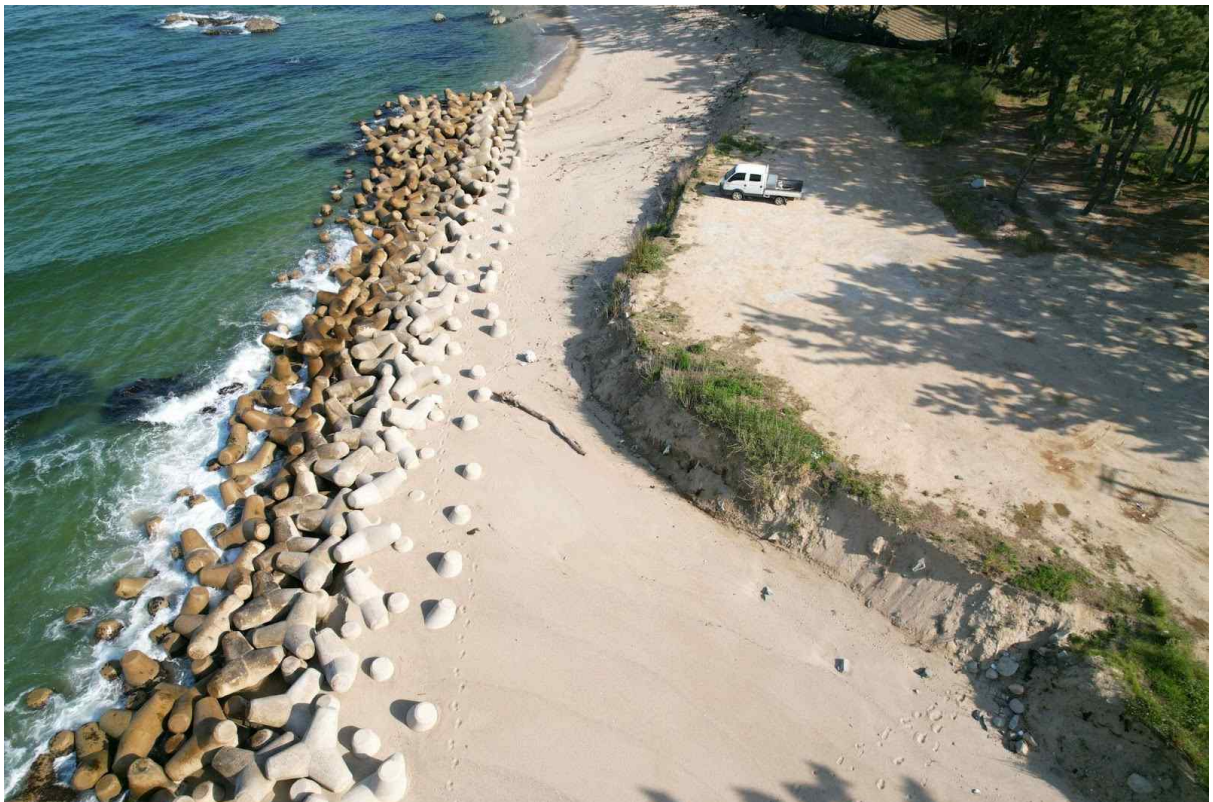
#### 4. 덕신해변

- 2023년 연안침식 실태조사 침식등급 C
- 남측 해변 배후지 포락 및 모래 유실 발생. 해안가를 따라 이안제 설치하여 파랑 피해 감소 하도록 조치

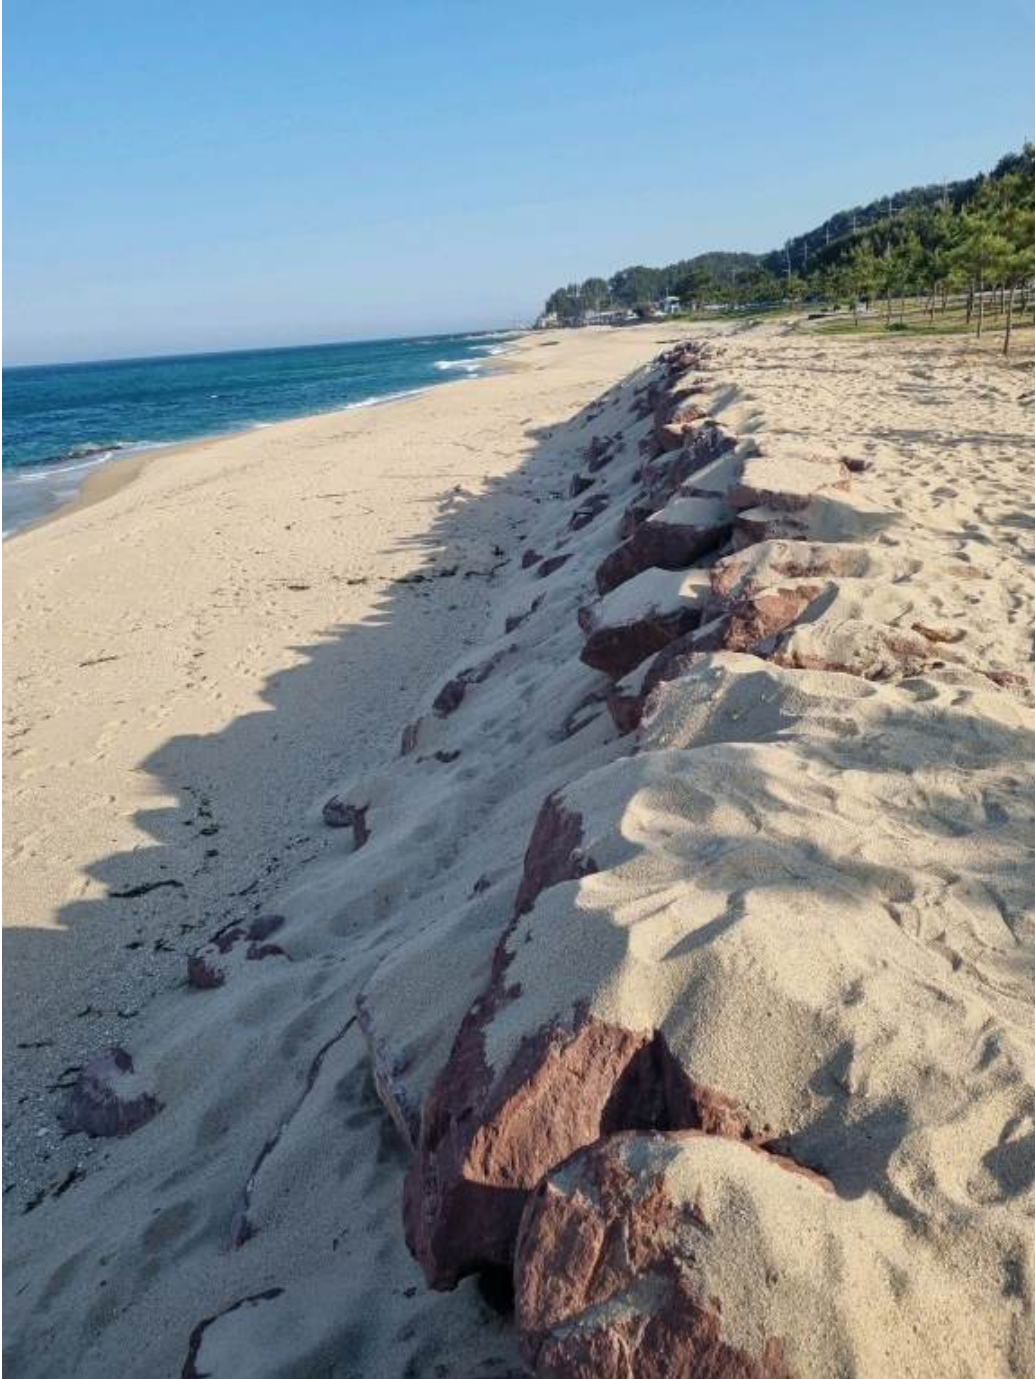
## 5. 직산해변

- 2023년 연안침식 실태조사 침식등급 D
- 직산항 건설 이후 남측 해안에서 모래 유실 및 호안 파손 발생
- 어촌뉴딜 300 사업으로 주차시설 및 해안 산책로 공사 진행중

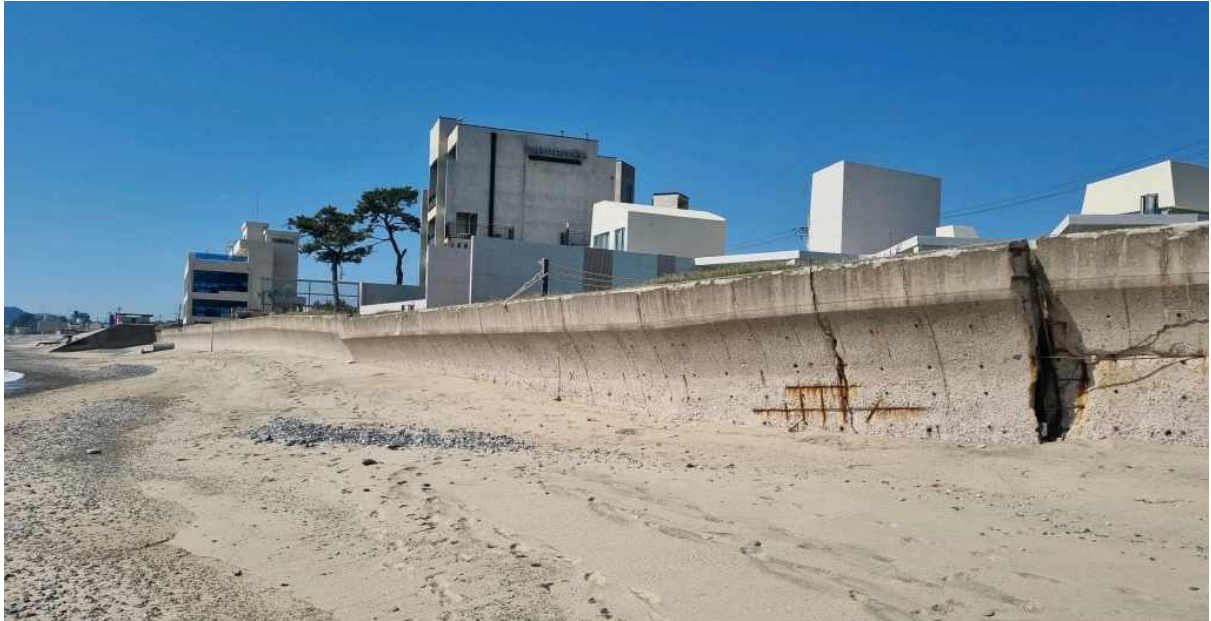
## 6. 백석해변

- 2023년 연안침식 실태조사 침식등급 C
- 제2차 연안정비사업 대상지로 양빈 등 저감 방안이 시행되었지만 2021년 이후 해변폭 및 단면적 꾸준히 감소
- 해변을 따라 해안도로 및 관광시설이 설치되어 있음. 곳곳에 석축이 무너진 구간 발견됨

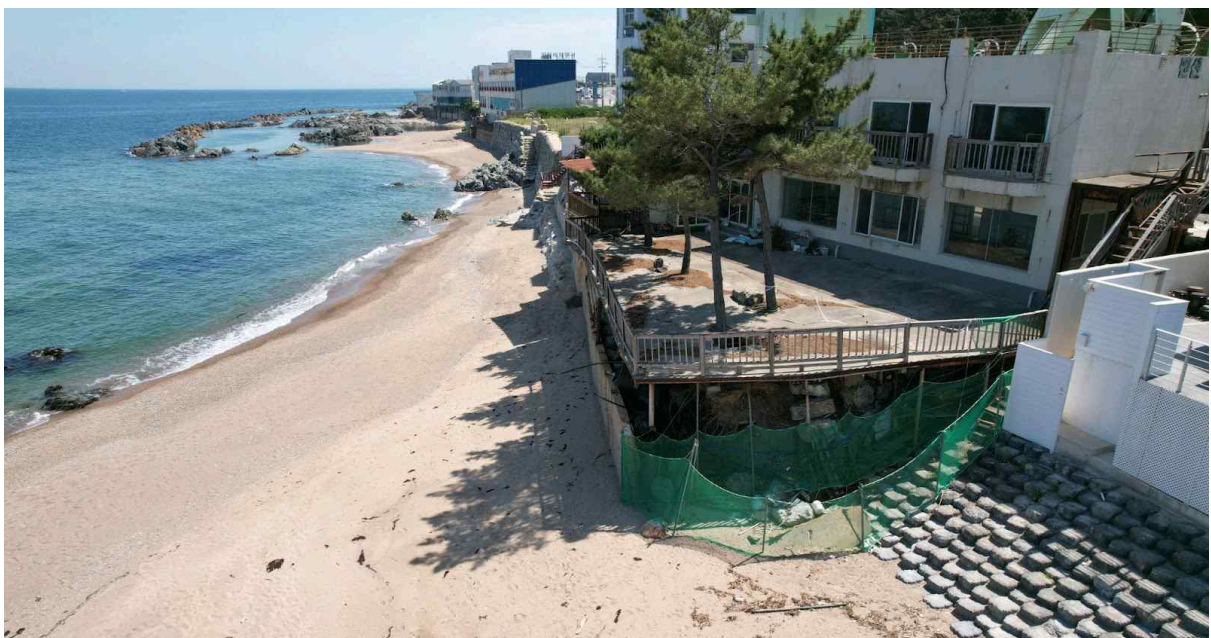
## 7. 남호해수욕장

- 2023년 연안침식 실태조사 침식등급 C
- 2014년부터 꾸준히 해변폭 및 단면적 감소
- 해변을 따라 관광시설이 들어서 있음. 몇몇 시설은 하부 지반이 침식되어 무너져 내림

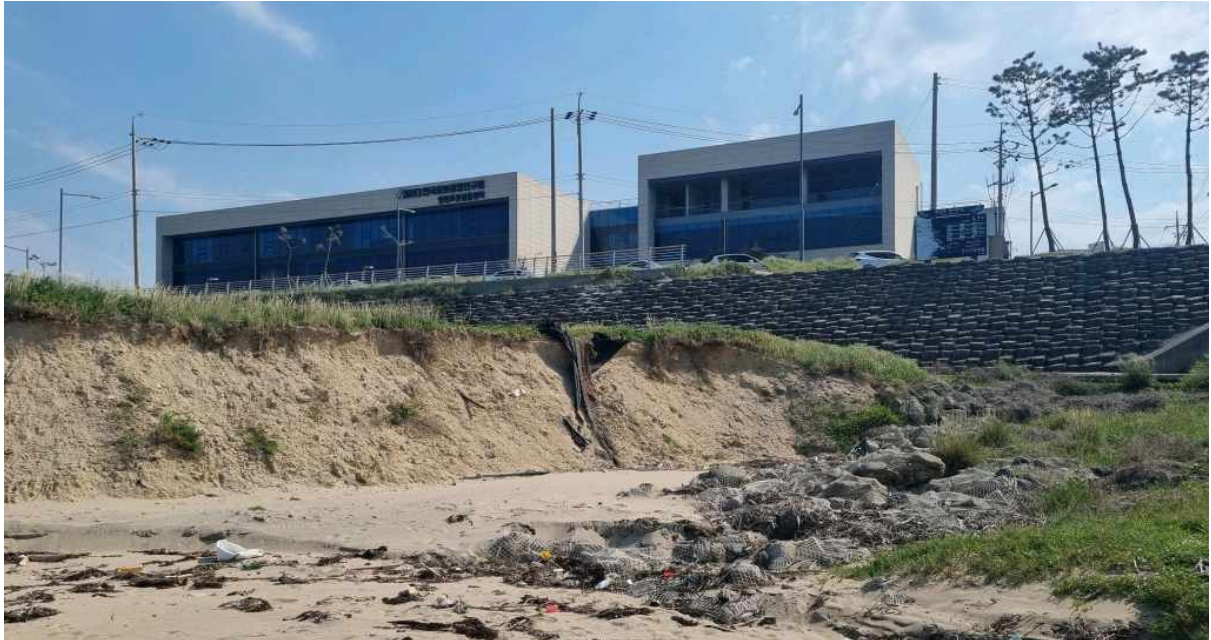
## 8. 칠포해수욕장

- 2023년 연안침식 실태조사 침식등급 C
- 영일만 산업단지 앞 해안을 따라 침식 진행됨

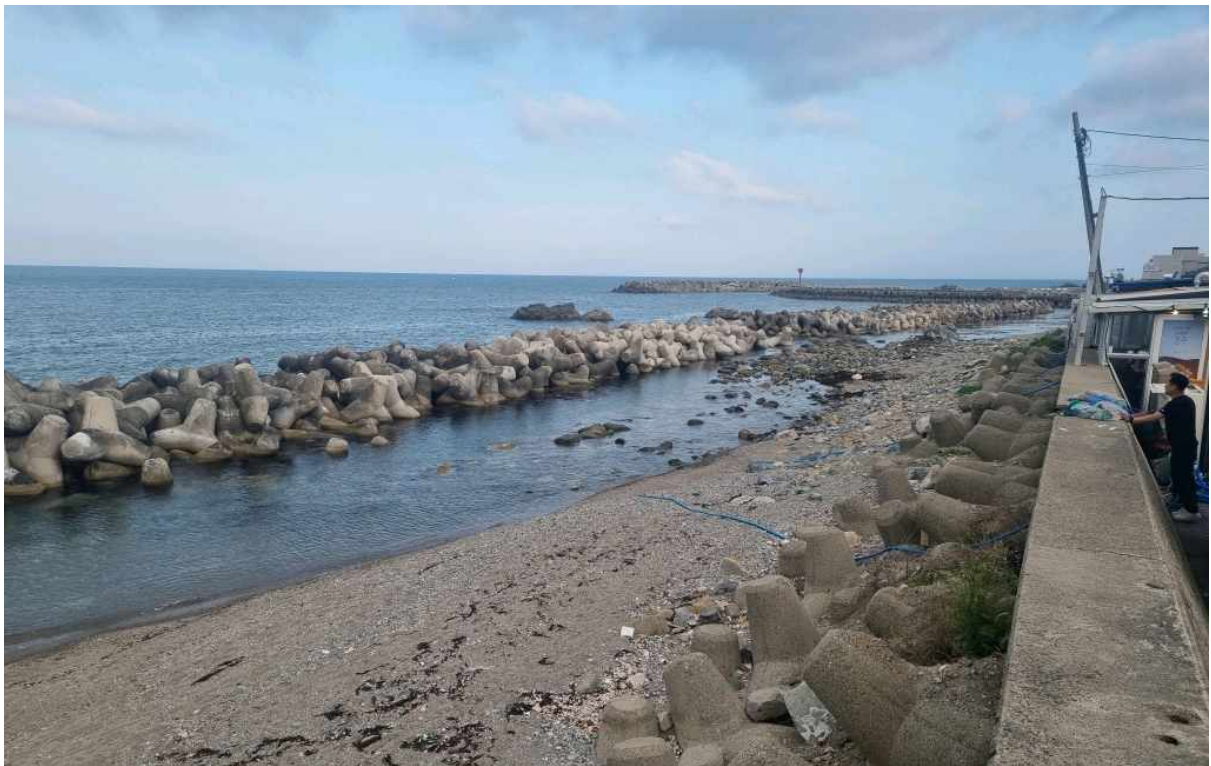
## 9. 나정해수욕장

- 2023년 연안침식 실태조사 침식등급 C
- 전촌항, 나정항 개발로 침식 발생
- 1, 2차 연안정비사업 대상지로 선정되어 수중방파제, 소파제, 양빈 등 진행되었지만 2022년 이후 다시 단면적 감소 추세

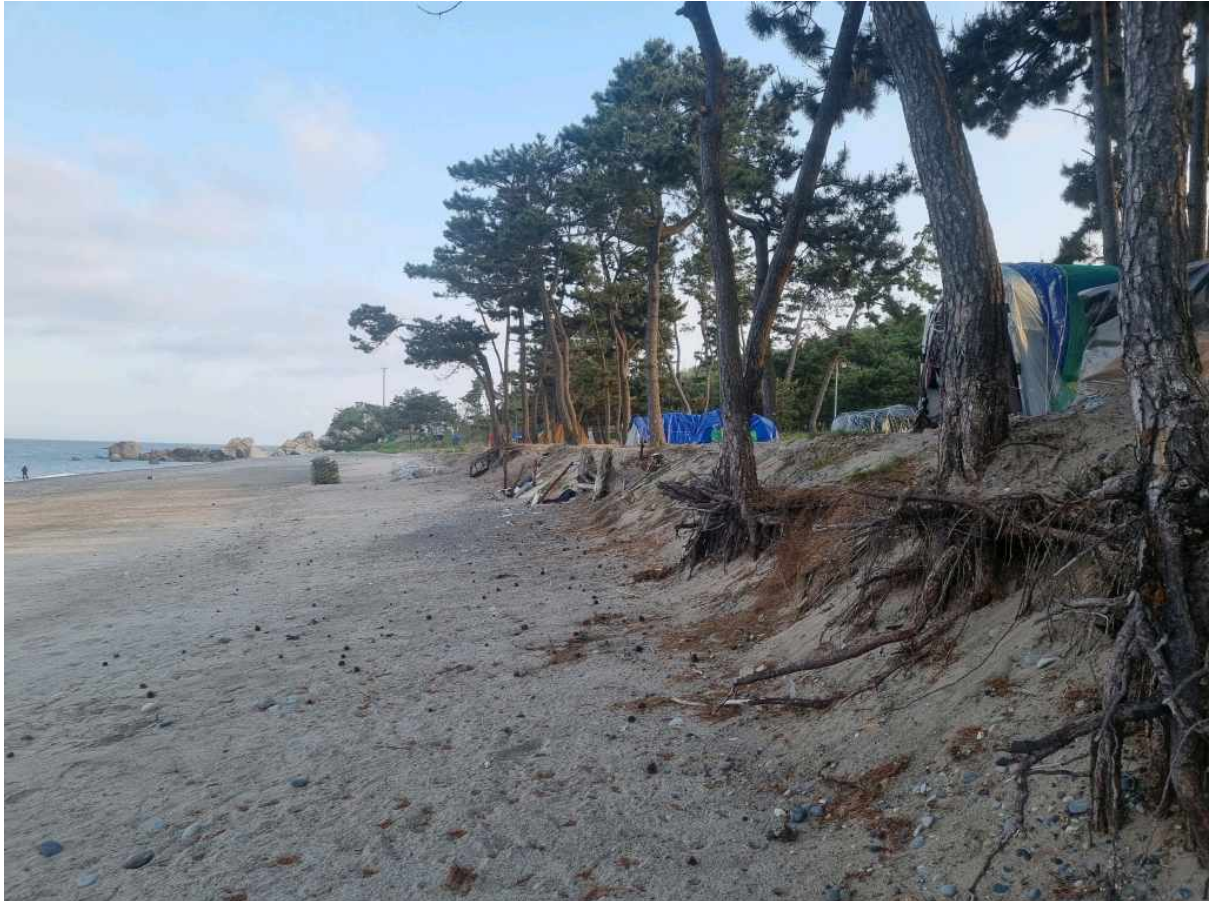
#### 10. 봉길대왕암 해변

- 2023년 연안침식 실태조사 침식등급 C
- 태풍 및 고파랑에 의해 지속적인 모래 유실 및 해안림 훼손 발생
- 경주 문무대왕릉 문화재 보호구역으로 인공구조물 설치가 불가함
