# 생태축을 단절하는 폐도로 현황과 폐도로 정책의 문제점

2006.12

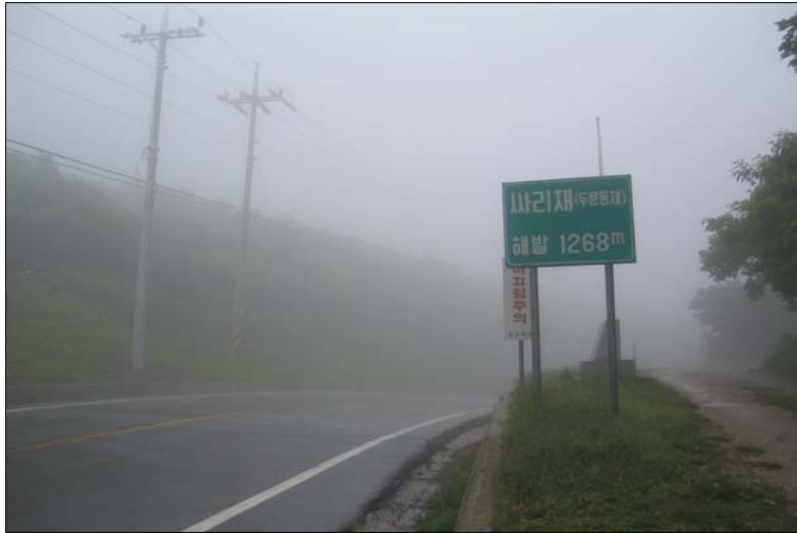
- 위치: 강원도 정선군 고한읍 고한리 ~ 태백시 화전동
- 현황: 안개가 자주 끼어 도로이용에 어려움이 있다. 평일에는 교통량이 거의 없으나, 주말·봄·가을에 주로 백두대간 종주 등산객들 차량이 많고, 봄나물채취기간에는 관광버스로 수많은 관광객이 찾아와 두문동재 정상부를 주차장으로 만들고 있는 실정이다. 인근 주민의 이용도 거의 없다고 한다. 주변 상가로는 영업하지 않는 함백산쉼터가 있다(봄나물채취기간에는 운영함). 낙석방지 그물로 처리된 곳 많으며, 추가 낙석위험이 잦아서 그런지 현재 낙석방지 타일 공사를 진행 중이다. 순찰차가 하루 1회 정도 순찰감시를 한다고 한다.
- 관리: 기타도로로 관리(기타법정도로)/ 정선군 관리
- 문제: 두문동재 구간은 대덕산-금대봉 생태계보전지역<sup>3)</sup>일 뿐만 아니라, 태백산-함백산-금대봉을 잇는 생태축으로 백두대간보호지역의 핵심구역이다. 그러나 두문동재(싸리재) 옛 도로의 이용을 막는 어떤 장치도 없어서, 백두대간 종주를 위한 관광차량과 나물채취를 위한 차량이 두문동재 옛 도로를 마음대로 이용하고 있다. 이에 따라 생태계보전지역의 훼손이 가속화되고 있다.

그림1. 두문동재(싸리재) 전경

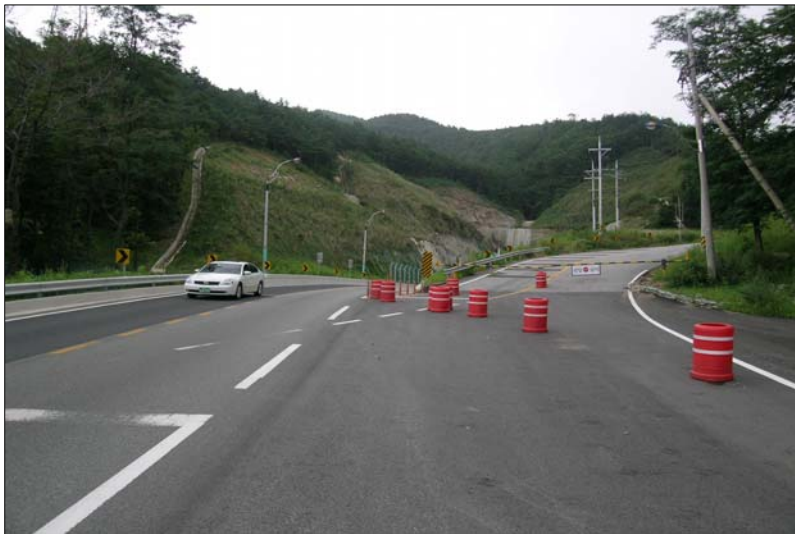
- 위치: 강원도 속초시 노학동
- 현황: 2005년 12월에 목우재 터널(120m)이 개통되면서, 도로유지보수관리의 편의성을 고려하고, 겨울철 제설작업예산 감소를 위해 목우재 도로 진입을 임시로 금지한 상태다. 목우재 터널 사업자인 속초시는 현재 차량통행금지 만으로도 야생동물들이 다니는데 큰 무리는 없기에 도로만 폐쇄하였고, 이후 터널문제로 우회도로 활용계획 있으나, 다른 이용계획 없다고 한다.
- 관리: 속초시
- 문제점:
  - ㉠ 국립공원관리공단 사업시행 허가조건에 환경부의 사전환경성검토 협의 의견과 국립공원관리공단 공원소위원회의 의결사항이 다르므로 별도 통보가 있을 때까지 기존도로 사업계획을 유보하라고 하였으나, 국립공원관리공단 담당자는 허가조건의 문서상 유보라는 표현은 당시 담당자의 실수라고 언급하며, 국립공원소위원회의 의결사항을 주장, 산불예방을 위한 도로로 활용할 계획이라고 한다. 국립공원관리공단은 국립공원의 보전을 위해 자연생태계 조사연구 및 복원·보전을 해야 함에도 불구하고, 상위기관인 환경부가 폐도를 생태 복원하라는 의견에 대해 상반된 의견을 취한다는 것은 국립공원의 존재여부를 의심케 한다.

그림3. 차량 통행 금지한 목우재

- 
- 산림생태계와 수생태계(쌍천)가 서로 생태적 연속성이 유지될 수 있도록 하여야 함.
- 기존 도로(폐도)의 경우 콘크리트 및 아스팔트 포장을 철거한 후 반드시녹지대 등으로 복원하여 원래의 생태적 기능이 유지될 수 있도록 하여야 하며, 복원시에는 신규 도로개설과정에서 불가피하게 훼손되는 수목을 활용, 이식함으로써 주변의 식생과 유사한 수종으로 복원하여야 함
  - 기존 도로를 복원하는 경우 구체적인 이식방법, 위치 등에 대하여는 관련 생태전문가 등의 자문을 받아 실시하여야 하며, 이식한 수목들이 고사하지 않도록 철저한 사후관리계획을 수립 시행하여야 함.

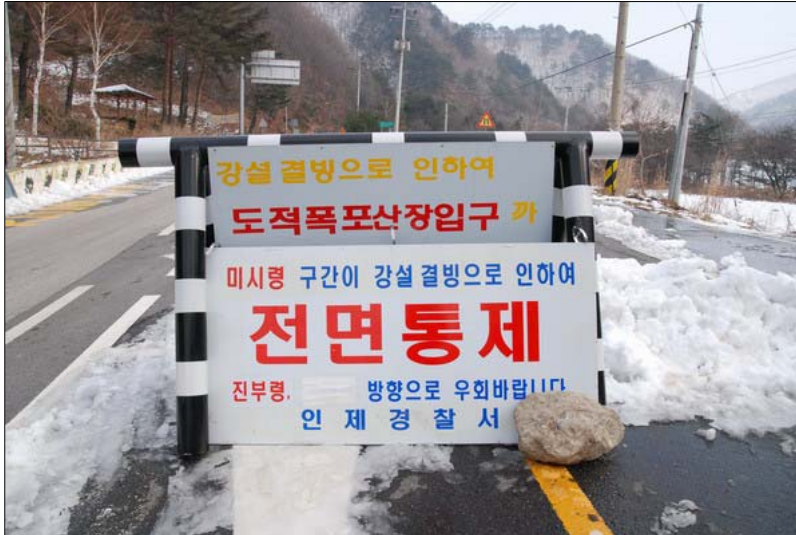
- 위치: 강원도 인제군 북면 용대리 ~ 고성군 원암리
- 현황: 미시령 초입부에 사유지에 건설된 모텔 및 음식점이 있지만 이후 도로 구간 내에는 중턱에 위치한 미시령휴게소의 다른 상점은 없다. 안전관련 표지판(추락사고지역, 급경사지역등) 많고, 정상부근에 안개 많아 도로이용에 위험하고 불편하다. 등산객들은 여름철, 가을철 미시령을 통해 설악산국립공원을 이용하고 있지만, 미시령터널이 유료 터널(민자)이므로 아직 미시령도로를 이용하는 차량이 많다. 겨울철에는 매년 대설주의보로 인해 한달에도 수차례 미시령도로 통제되고 있다.

그림4. 겨울철에 통제되는 미시령

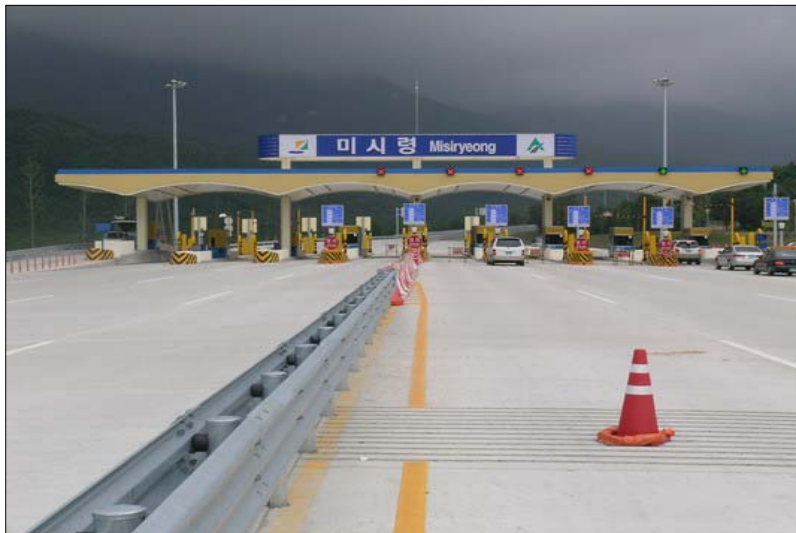
그림5. 민간자본으로 건설된 미시령터널

- ㉢ 민간자본으로 건설된 터널에 대한 고민도 필요하다. 민자도로는 비싼 통행료를 받기 때문에 옛 도로 폐쇄를 어렵게 만든다. 미시령터널의 경우 약 5~6km(터널 구간만 3.69km)를 이용하는데 무려 2,800원이라는 비싼 통행료를 받고 있다. 이와 같은 민자터널은 옛 고갯길을 폐쇄하는데 걸림돌로 작용할 것이다.

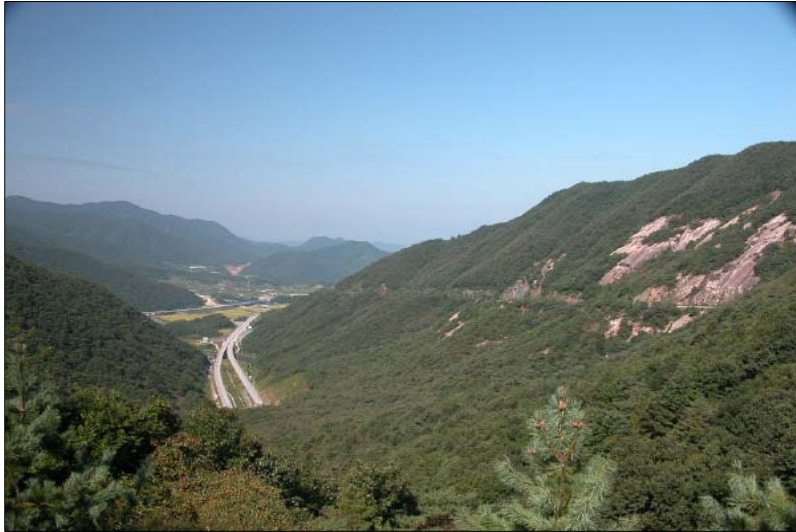
그림6. 이화령터널이 뚫린 3번국도와 이화령

- 위치: 충북 괴산군 연풍면 주봉리 ~ 경북 문경시 문경읍 각서리
- 현황: 이화령고개 정상(3.9km지점)에 위치한 이화령 산장은 사유지에 지어 져있어 운영 중이고 하루 이용차량 100여대로 주말이용 등산객은 더욱 많다고 한다. 이 고개를 이용하는 등산객이 많은 것은 고개정상에 등산로입구가 있어 버스로 온 단체등산객들이 하차하여 바로 진입할 수 있기 때문이다. 고개 정상주변에 군사통제구역(2161부대)으로 진입하는 길이 있고, 고개 끝부분에 마을이 있다.
- 관리: 군도22호선(괴산군/문경시관리)/ 2002년에 부산국토관리청에서 이관 받아 2003년에 노선 지정.
- 문제: 이화령구간은 백두대간 핵심구역으로 속리산국립공원(속리산-희양산-백화산)과 문경새재도립공원(조령산), 월악산국립공원을 잇는 생태축이다. 희양산일원은 조계종 특별선원으로 약 400만평의 지역이 20년 동안 일반인 출입금지 지역으로 묶여 있어 자연생태계가 상당히 양호하며, 월악산국립공원 지역은 산양 서식을 비롯, 백두대간 중부권 중 야생동물을 비롯하여 생태계가 가장 양호한 지역이다. 따라서 월악산부터 희양산까지 이어지는 생태 축을 단절시킨 이화령의 복원이 절실하다. 이 구간을 이용하는 차량 및 사람들은 마을 주민이 아닌, 백두대간 종주등산객이기에 도로 폐쇄가 어려운 것은 아니며, 이화령터널의 운영도 조만간 국가가 책임지게 될 것으로 보여, 주민들의 이용도 불편하지 않을 것으로 판단된다.

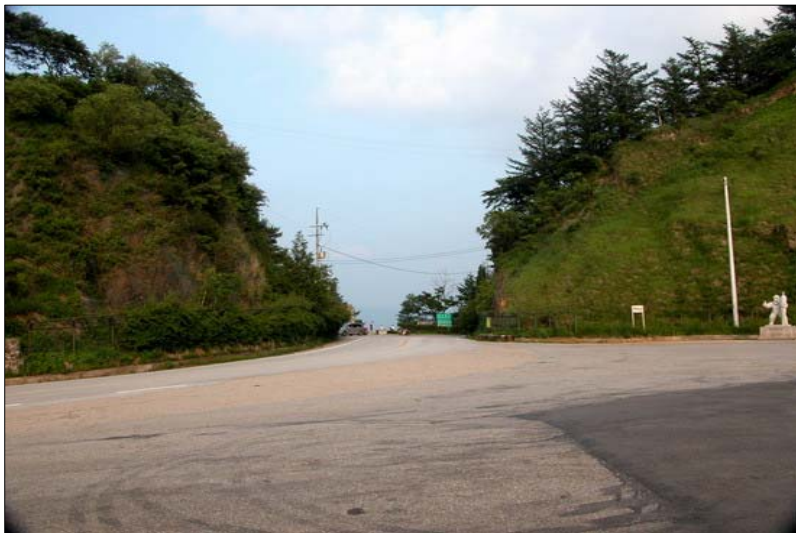
그림7. 이화령 옛도로로 인한 백두대간 단절 모습

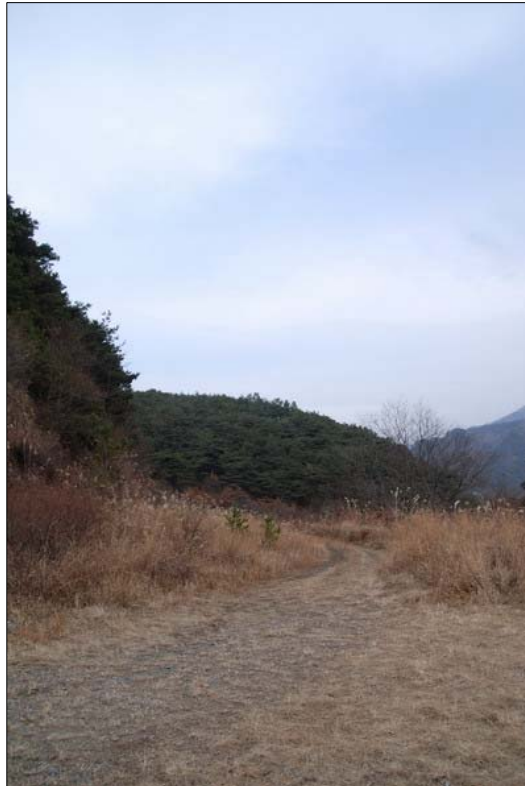
- 위치: 전북 남원시 주천면 용궁리~ 구례군 산동면 원달리
- 현황: 아주 오래된 비포장도로가 방치되어 있고 현재 도로를 이용하는 차량이 없을 정도로 방치되어 있다. 고갯마루 정상에 등산로가 있지만, 진입하여 이용하기에는 어려움이 있다. 입구에 마을이 형성되어 있으며 소나무가 조림되어 있다. 국도 19호선이 4차선 확장되면서 밤재터널이 건설되었다.
- 관리: 주천면도 104호선/국지도60호/시도5호선/이관일시:2001.1.17)

그림8. 비포장도로인 밤재

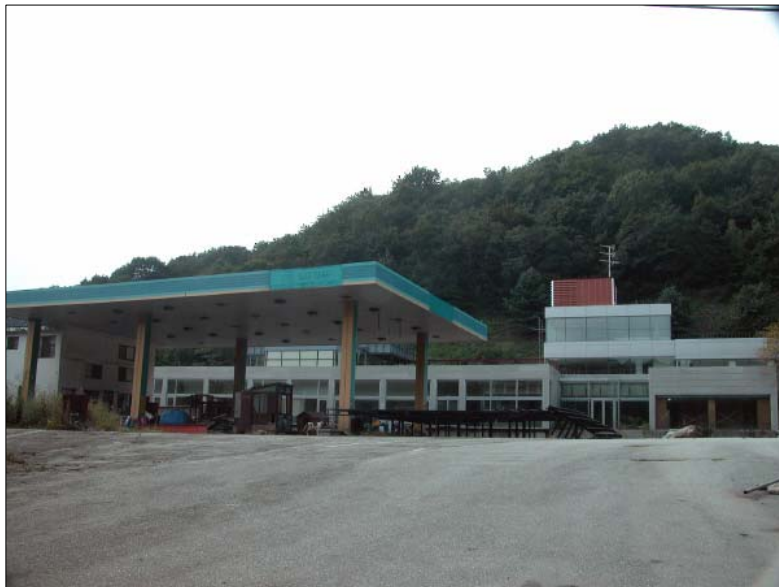
- 위치: 충남 공주시 장안면 인풍리 ~ 천안시 광덕면 원덕리
- 현황: 차령고개 정상부에는 옛 휴게소와 주유소가 방치된 모습이 남아 있으며 이 공간을 활용해서 차령휴양림으로 새롭게 건물이 지어지고 있지만 사업자가 공사를 시작하고 중단하기를 반복하고 있다. 2005년 조사 때는 공사 중이었지만, 2006년에는 공사가 중단된 상태였다.
- 관리: 시도35호선(공주시 관리)/ 이관일시:2001년11월 30일
- 문제: 금북정맥의 생태 축으로 복원이 절실한 구간이나, 차령휴양지가 들어서 있고, 옛 휴게소 자리에 휴양림 공사를 진행 중이어서 복원이 쉽지 않을 것으로 판단된다. 생태 복원이 필요한 구간의 경우 도로건설 계획 때부터 계획을 세워야지, 그렇지 않으면 이 사례에서 보듯 새로운 시설물이 들어와 차량 통행을 유발할 수 있다. 따

그림9. 차령고개마루의 폐휴게소 전경

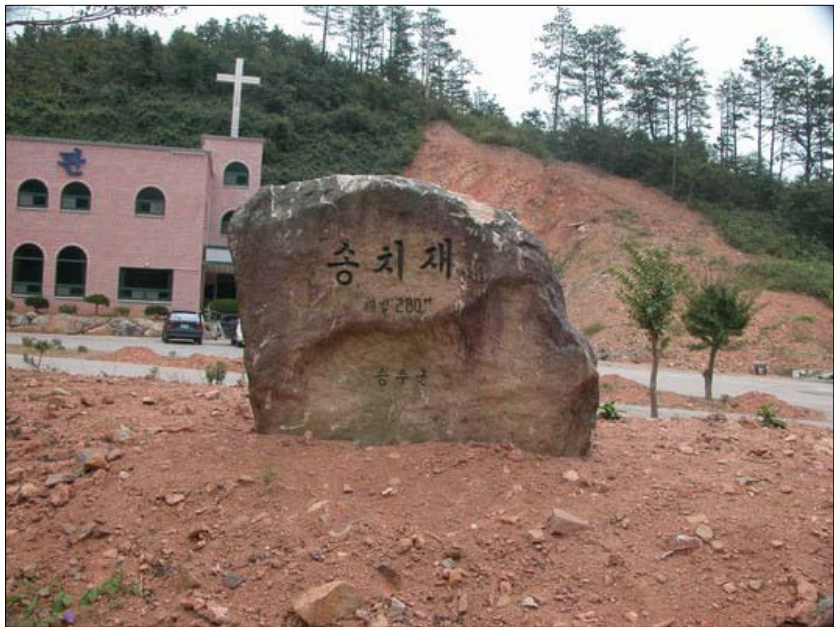
- 위치: 전남 순천시 서면 학구리 ~ 월등면 계월리
- 현황: 도로 노면 상태는 양호하지만 잡풀이 무성한 것을 보아 관리되고 있지 않고 있으며 산사태, 낙석 흔적도 있다. 고갯마루 정상에 지어진 수련원은 예전 주유소 부지에 2006년 지어진 것으로 추정된다. 도로 내 폐휴게소 및 리더음료주식회사라는 폐건물이 있다.
- 관리: 지정된 노선 없음.(전라남도) /이관일시: 1999.6.7
- 문제: 차량고개와 유사한 사례로 호남정맥의 주요 생태 축으로 보존해야 할 가치가 있는 구간이나 수양관이 들어옴으로써 복원이 어려울 것으로 예측된다.

그림10. 송치정상에 위치한 수련원 시설

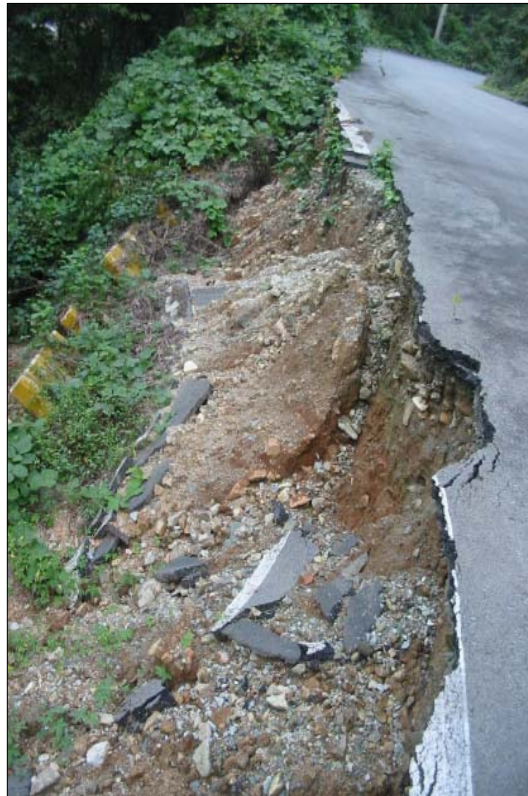
- 위치: 전남 화순군 이양면 중리 ~ 보성군 노동면 신천리
- 현황: 도로 일부가 붕괴되었으며, 쓰레기가 버려져 있는 등 도로가 관리되지 않고 방치되어있다.
- 관리: 관리기관 없음(익산지방국토관리청은 전라남도에 이관하였다고 하나, 전라남도보성군에서는 이관 받지 않아 자료가 없다고 함. 순천국도유지사무소도 자료 없음)
- 문제: 호남정맥의 주요 생태축으로 보존해야할 생태가치가 높은 구간이나 방치되고 있다.

그림11. 도로가 유실된 예재

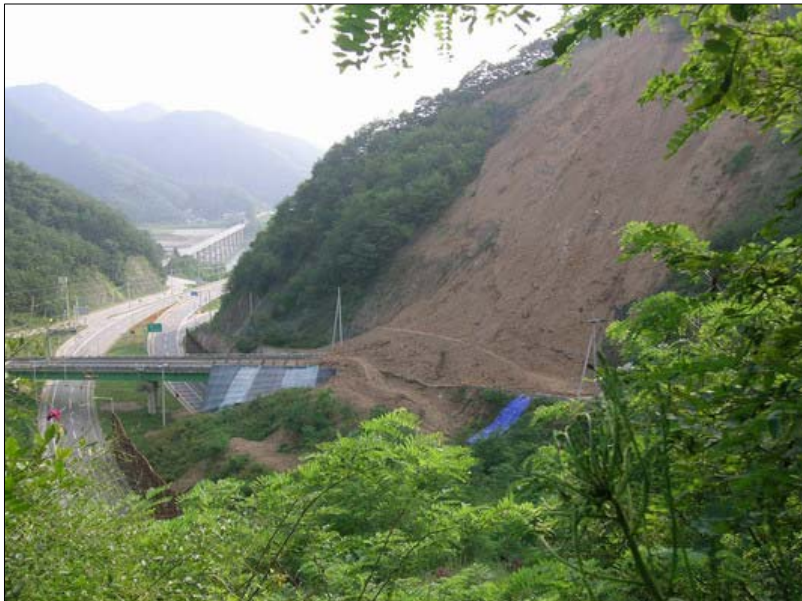
- 위치: 강원도 인제군 인제읍 남북리
- 현황: 인제터널 위 군축령에 2006년 7월 산사태가 났음에도 조사당시인 8월말에도 전혀 복구가 안 된 상황이었고, 반대편 방향 도로도 낙석이 방치되어 있어 도로 이용이 불편하다. 옛 도로 주변 상황을 보면 인제에서 영월 방향으로 옛 도로를 이용해야만 하는 마을들이 군축령 아래 존재한다. 따라서 위령비가 세워진 곳까지의 차량 통행을 허용할 필요가 있으나, 이후 도로는 차량통행의 필요성은 없다.
- 관리: 농어촌도로 인제103호
- 문제: 산사태가 난지 3개월이 지났음에도 군축령을 지나는 옛 도로는 차량 통행에 필요한 임시 조치도 취해지지 않은 상태로 방치되었다. 이는 이 도로가 필요하지 않음을 분명하게 보여준 것이다. 이 사례에서 알 수 있듯, 필요성이 없는 도로를 그대로 방치하기 보다는 필요한 조치를 취해야 할 것이다.

그림13. 산사태가 일어난 군축령

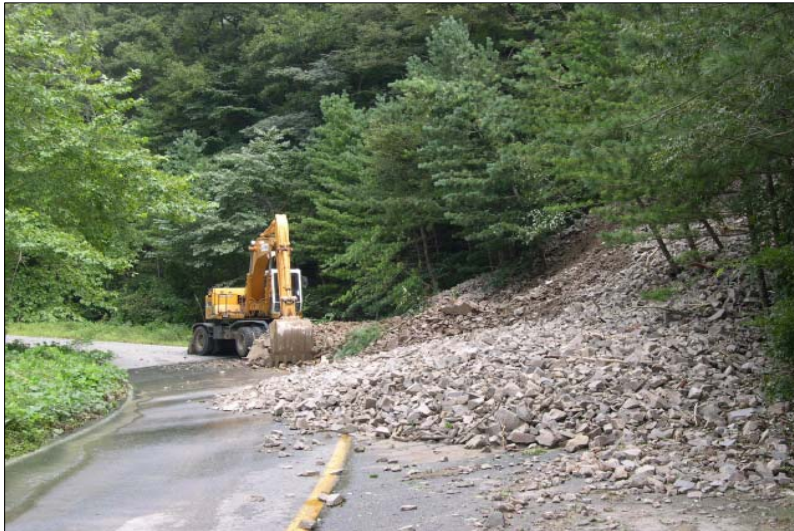
- 위치: 경북 경주시 양북면 장항리 ~ 경주시 황룡동
- 현황: 추령을 지나는 옛 도로는 상습 낙석지역으로 절개지, 사면 붕괴의 위험성이 크다. 태풍 나비영향으로 2005년 조사당시 산사태가 일어나 사면이 붕괴되고, 도로가 유실되어 출입통제가 되고 있었으며, 이를 복구하기위해 81,342천원의 복구비가 소요되었다고 한다. 정상 부에 찾집이 있어, 도로 폐쇄나 복원은 쉽지 않을 것으로 보인다.
- 관리: 1997년 12월 추령터널공사 완료 후 경주시로 4.5km 이관.
- 문제: 현 도로 내 낙석, 산사태의 위험성이 크다. 고갯마루 휴게소(관해동 휴게소)는 전통찾집으로 바뀌었지만 손님은 평일의 경우 4, 5명에 불과하다고 하며, 추령 옛 도로를 걸어서 올라가는 이들은 오어사가 있는 포항 운제산에서 출발, 토함산 불국사까지 산행을 하는 등산인들 뿐이라고 한다. 경주국립공원내 위치한 옛휴게소(관해동휴게소)는 건설시 국립공원 안이므로 기부채납건물(20년)로 지어졌으나 5년 전에 현 찾집주인이 토지매입하고, 찾집을 건설하였다고 한다. 기부채납해야 할 부지를 사유지로 매각하는 것이 올바른 정책 결정이었는데에 대한 검토가 필요하다.

그림14. 산사태가 일어난 추령재

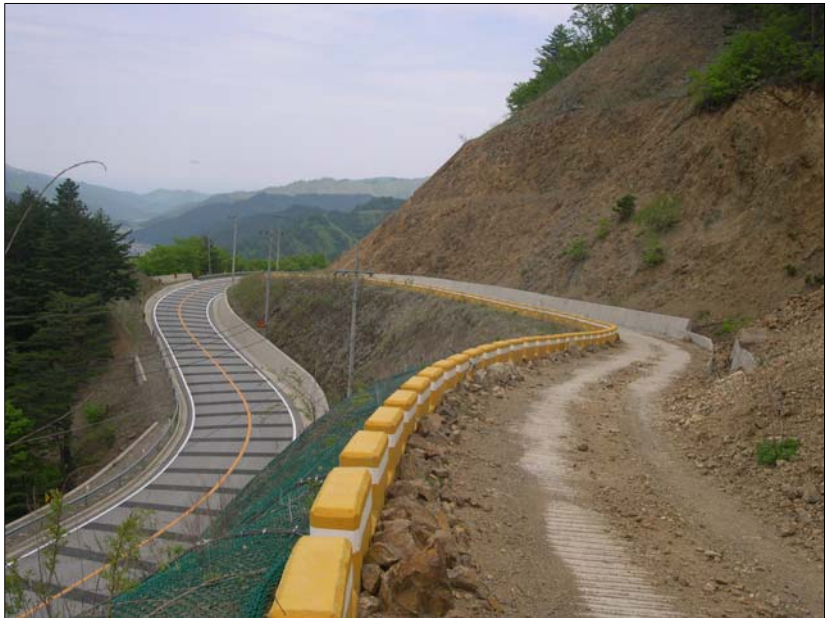
- 위치: 강원도 삼척시 노곡면 상마읍리 ~ 도계읍 신리
- 현황: 절개지의 경사도가 높을 뿐 아니라, 산비탈의 모래를 안정화시키지 못해 폭우 시 산사태가 우려된다. 시멘트도로와 비포장도로로 이루어졌으며, 고개 정상에 공용기지국이 있다.
- 관리: 농어촌도로 도계 302호/ 군도2호(삼척시 관리)
- 문제: 문의재 옛 도로의 절개지는 붕괴의 위험성이 매우 높다.

그림15. 문의재 옛 도로로 산사태 위험이 큼

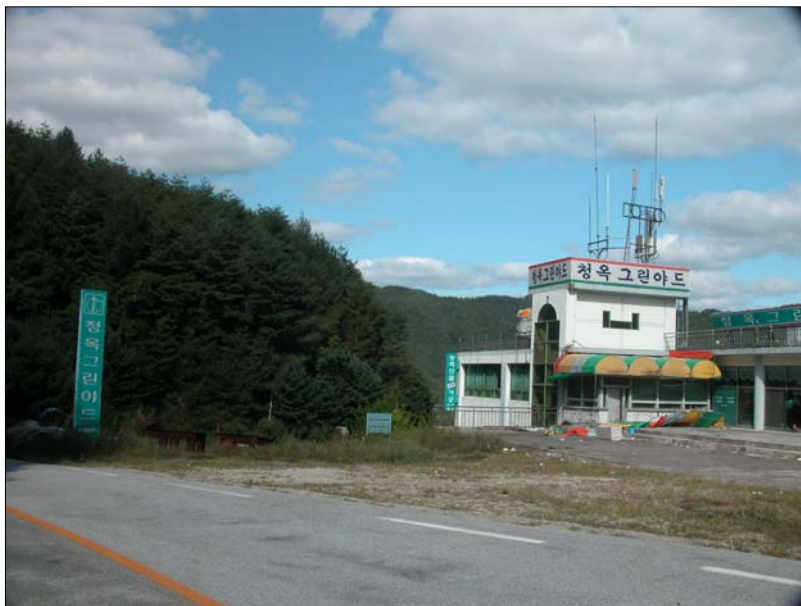
- 위치: 경북 봉화군 법전면 어지리 ~ 소천면 현동리
- 현황: 2곳의 폐휴게소와 주변 완공되지 못한 건물 등이 방치되어 있고, 도로 초입에 위치한 마을 주민(약50가구)도 거의 이용하지 않고 있어, 노루재를 이용하는 차량 및 주민은 거의 없다. 지자체 담당자 확인결과, 옛 국도를 이관 받을 당시 연계노선이 없어 노루재를 이용하는 차량이 많지 않고, 법정도로로서 관리의 어려움이 있어, 차량통행을 금지(2005.7)했다고 한다.
- 관리: 노선명 미부여, 2005년 7월 이관이후 봉화군관리
- 문제: 폐도가 되고 차량통행금지를 시켰으나, 차단막이 없어서 강제력은 없는 한계가 있다. 지역주민에 따르면 봄철에 산나물을 채취하기 위한 차량이 많이 올라온다고 한다. 따라서 차량 차단막 설치 등 필요한 조치를 취해야 하며, 흉물스럽게 방치되는 옛 휴게소에 대한 조치가 필요하다.

그림16. 노루재에 방치되어 있는 폐휴게소

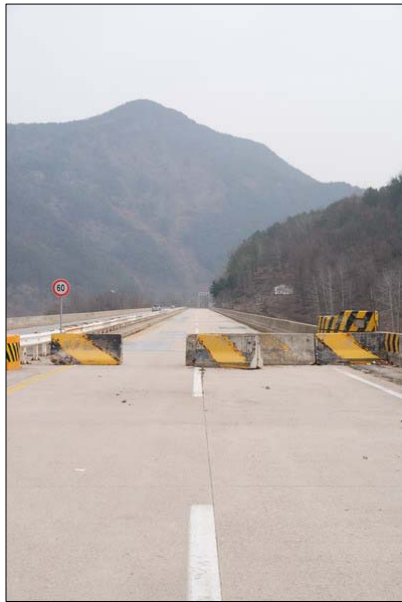
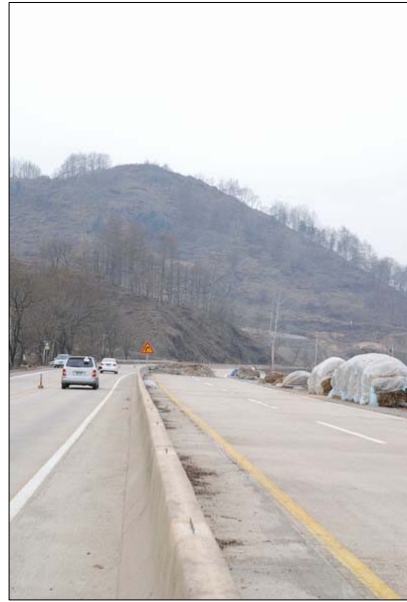
- 위치: 충북 옥천군 옥천읍 동이면 금암리 ~ 청성면 묘금리
- 현황: 폐경부고속도로 4차선도로 중 금암-묘금(12.03km)간 도로는 중앙분리대를 중심으로 2차선만 사용 중이며, 사용하지 않는 도로에는 벼집 등이 적재되어 있다. 유지보수를 거의 안하는 듯 도로가 흉물스러우며, 도로 이용 차량은 거의 없다.
- 관리: 옥천군
- 문제: 경부고속도로 선형개량 이후 2003년 6월 옥천군으로 이관된 대덕터널-증약, 금암-묘금 구간 관리비로 03년 약 2억4천만 원과 04년 2억3천만 원의 군비가 투입되었으며, 안전진단비용도 2-3년마다 1.5-2억 원씩 소요되어 군에서는 거의 방치하는 실정이다. 겨울철 제설작업도 제대로 이뤄지지 않아 사고 위험도 높다.

그림17. 도로 일부분을 폐쇄한 모습

그림18. 폐쇄된 도로에 적재물이 방치된 모습

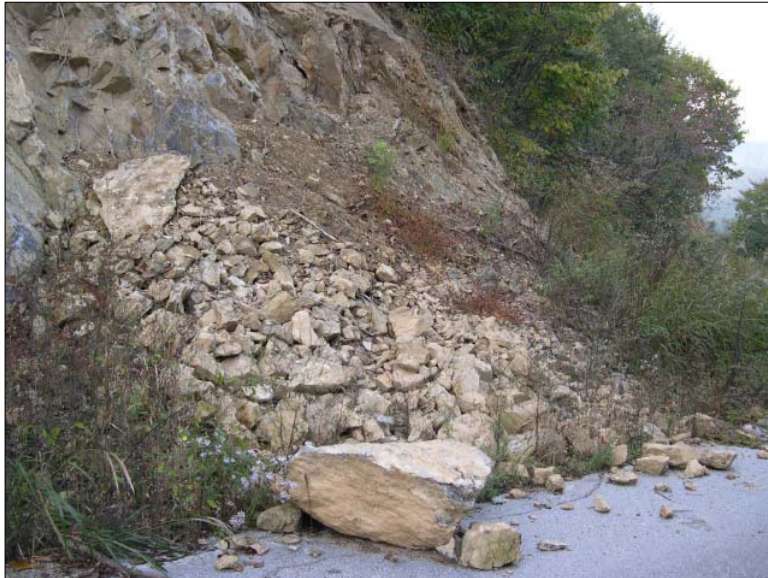
- 위치: 강원도 홍천군 남면 ~ 홍천읍
- 현황: 고갯마루 중턱에 콘크리트수로관을 생산하는 건설자재회사가 있고, 절이 새로 지어지고 있다. 콘크리트수로관은 옛 도로를 점용하며 쌓여져 있다. 강우에 따른 사면 유실로 2005년과 2006년 갓길이 붕괴되었다.
- 관리: 폐도가 되어 노선명이 없고, 관리청이 없는 도로이다. 비가 많이 오면 사면이 붕괴되어 도로가 유실되고, 절개지가 붕괴되는 등 위험성이 높다. 그러나 이미 시설물이 들어와 있어서 도로 폐쇄는 어려울 것으로 보이며, 안전상 필요한 조치를 취해야 한다.

그림19. 낙석으로 위험이 방치된 며느리재

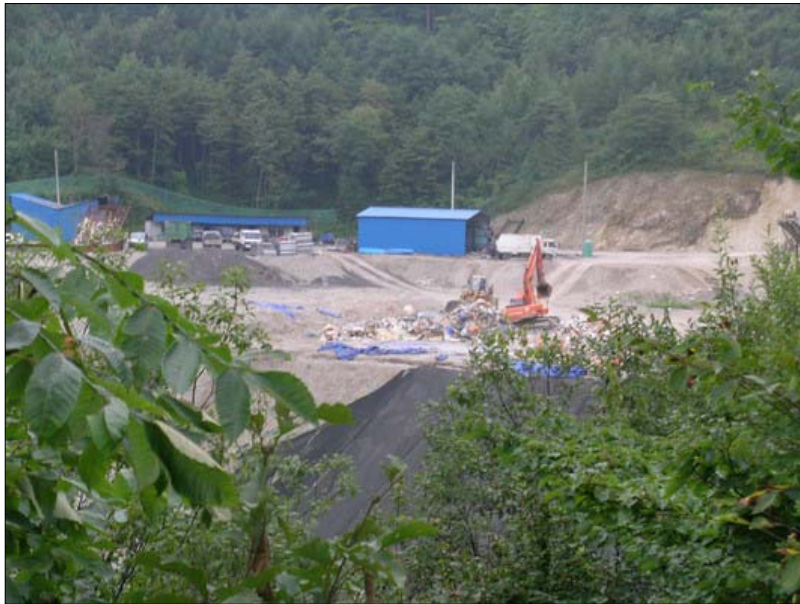
- 위치: 강원도 정선군 낙동리 ~ 임계면
- 현황: 도로 한쪽은 사용하지 않아 완전 방치되어 쓰레기와 낙석이 많고, 풀이 무성하다. ○○산업이라는 건설폐기물처리장과 ○○상사라는 건물이 들어서 있어 주변 환경을 더욱 훼손시킨다. 낙석, 산사태가 난 흔적이 있어 재발 우려가 있다.
- 관리: 기타도로(기타법정도로)/정선군 관리

그림20. 쇠령주변에 있는 건설폐기물처리장

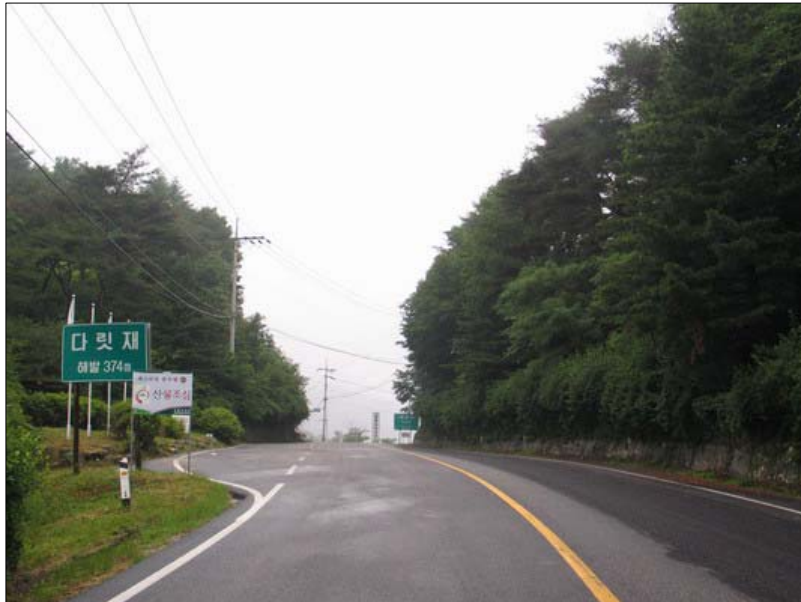
- 위치: 충북 충주시 산척면 송강리 ~ 백운면 원월리
- 현황: 천등산 등산객, 산나물 채취객들이 현 다릿재를 이용하고 있다. 다릿재 이용 차량은 보통 하루 20여대라고 한다. 다릿재 입구에 모텔과 작은 마을(소월리 버스정류장)이 위치하고 있고 중간에 천등산 사슴목장, 태성암, 등산객상대 식당, 성불사 등이 위치해 있다. 조사 당시(2006년 8월) 천연가스 관로 매설공사 중이었다. 수해복구 비용으로 2004. 12 ~ 2005. 8까지 163,028천원이 사용되었다.
- 관리: 충주시관리
- 문제: 도로의 이용은 적으나 도로주변에 목장, 암자 등이 있어 도로의 복원에 어려움으로 작용된다. 천연가스관로를 매설하는 것에 대해 도로의 이용도가 낮아진 도로를 단순히 적은 토지보상비를 위해 매설하는 것이 올바른 대안인지 논의가 필요하다.

그림21. 천연가스관로 매설흔적을 발견할 수 있는 다릿재

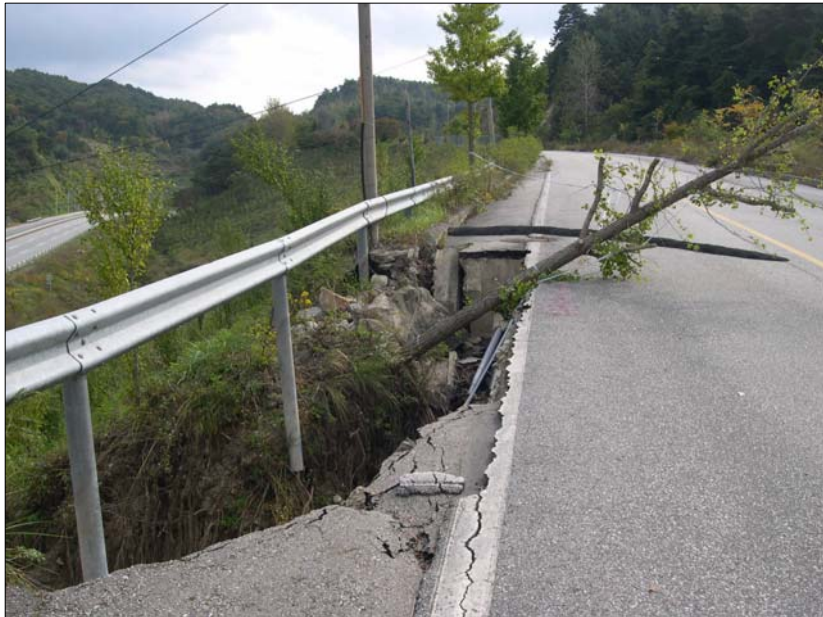
- 위치: 강원도 횡성군 공근면 ~ 강원도 홍천군 홍천읍
- 현황: 폐휴게소가 방치되어 있고 나무들이 우거져서 도로를 침범하는 등 도로방치의 전형적인 모습을 보여준다. 1차 조사(2005년 9월)시 확인한 도로지반 붕괴는 2차 조사(2006년 8월)당시까지 보수하지 않은 상태이다. 이용 중인 차량은 거의 없으나 군사훈련으로 사용하고 있다.(조사 당시 군작전 훈련 중임을 목격함) 또한 가스관 매설공사 흔적을 확인하였다.
- 관리: 홍천군 관리
- 문제: 1년 동안 지반이 붕괴되어도 보수의 필요성을 느끼지 못한 것은 도로의 이용도가 없기 때문이라고 판단된다. 방치된 폐도의 위험성에 대해 다시 고민해야한다.

그림22. 삼마치 도로붕괴 사진

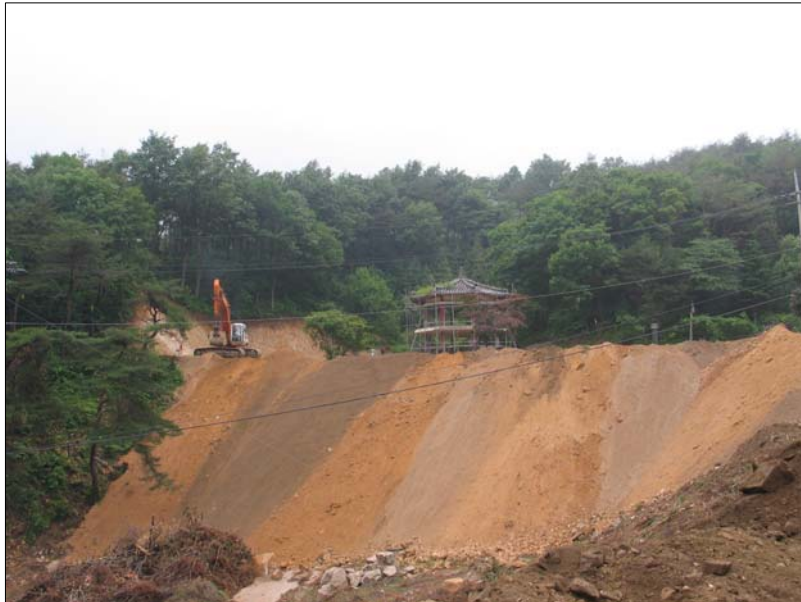
- 위치: 충북 충주시 백운면 평동리 ~ 제천시 봉양읍 원박리
- 현황: 제천시 10경의 하나라고 할 정도로 관광자원으로 만들고 있지만, 박달재 휴게소와 모텔, 수련원, 기념비, 동상 등이 있을 뿐, 특별한 관광 자원이라 할 것은 없다. 충주-제천구간 천연가스 배관을 매설하는 공사가 진행 중이다.
- 관리: 2001.4.30에 제천시로 이관, 제천시 군도 25호로 지정관리
- 문제: 제천시는 전통문화 체험공간, 상징 조형물, 가요사 박물관을 조성하고 박달재 4.5km 전 구간을 생태형 탐방코스로 가꿀 계획이라고 한다. 이를 위해서도 현재와 같은 도로 형태로 유지하는 필요 없다고 판단된다.

그림23. 박달재 옛 도로의 공사 현장

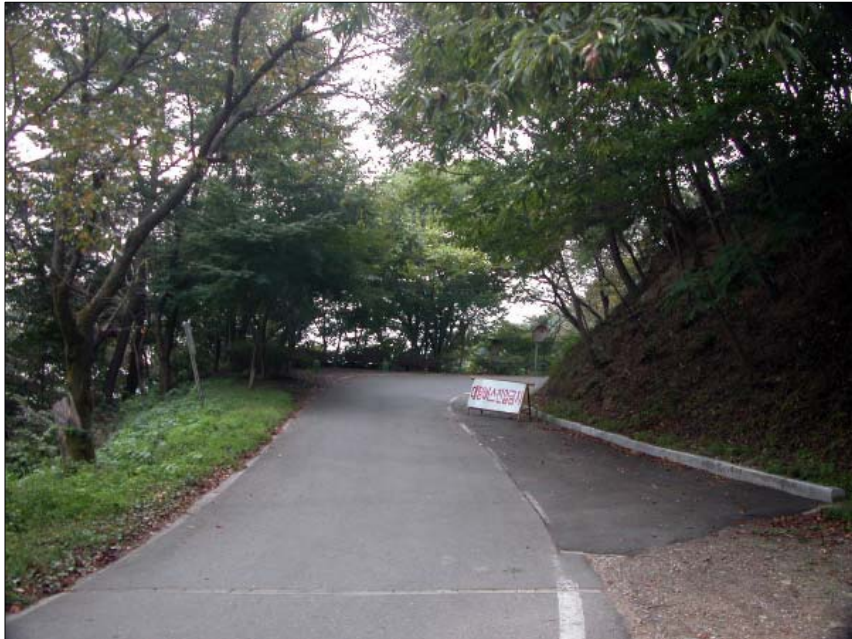
- 위치: 충남 청양군 대치면 대치리
- 현황: 1차선의 도로폭과 커브가 심하기 때문에 대형버스 통행금지를 하고 있으나, 실제 관리가 되지 않아 칠갑산을 찾는 등산객을 실은 관광버스가 고갯마루까지 진입한다. 한치고개 정상에 칠갑문을 짓는 등 칠갑산 천문대 건립과 함께 주변을 관광지로 개발하고 있다.
- 관리: 청양군 대치면도(대산선)101호, 정산면도(마산선)101호
- 문제: 한치고개 주변 대형주차장이 있음에도 대형버스들의 이용에 대한 관리가 제대로 이뤄지지 않아 등산객들로 인한 훼손이 가중되고 있다.

그림24. 대형버스진입금지 알림 간판

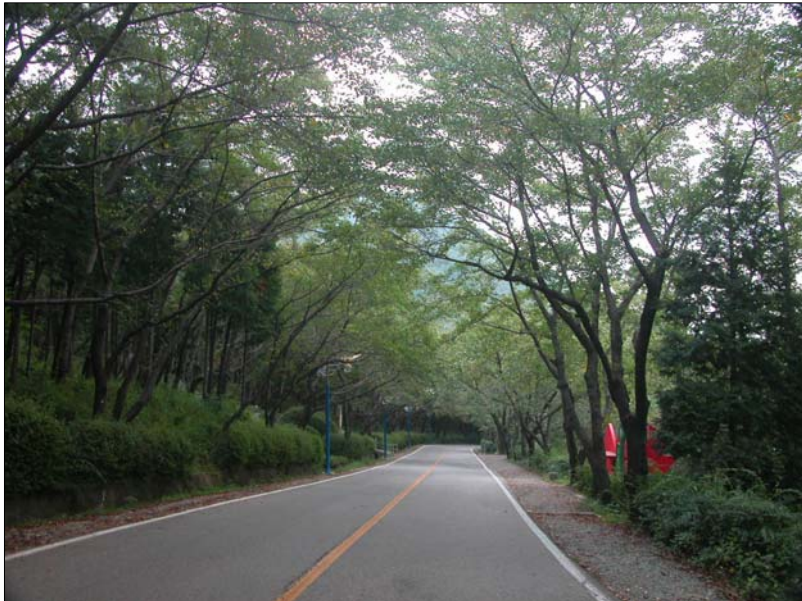
그림25. 산책로로 조성하면 더욱 아름다울 매락고개

- 위치: 경남 창원시 양곡동 ~ 진해시 중앙동
- 현황: 진해시와 창원시의 경계로 마진터널이 위치해 있으며, 이 구간을 진해군항제등 매년 4월초 벚꽃 축제 때 많은 관광객이 이용한다고 한다. 고갯길 내에 사찰이 몇 곳 있고, 창원시 관리구간 내에는 옛 도로를 따라 작은 쉼터가 있고, 해병대훈련장이 있어 택시가 다니고 있다. 장복조각공원, 산림욕장등이 있으며, 장복산 등산로로 진입할 수 있는 길도 있다.
- 관리: 진해시/ 창원시
- 문제: 남산이 차량 통행을 제한한 것처럼, 이 구간도 차량통제를 막고 시민들의 산책로 등으로 공원화하는 문제에 대해 깊이 있는 검토가 필요하다. 군항제 기간에 진해를 찾는 사람들이 2~3시간 걸으면서 군항제를 만끽할 수 있도록 활용하는 것도 방안일 것으로 보인다. 단, 매락고개 내 해병대훈련장이 위치해 있기 때문에 특수차량에 한해서 운행을 허가할 필요는 있을 것으로 판단된다.

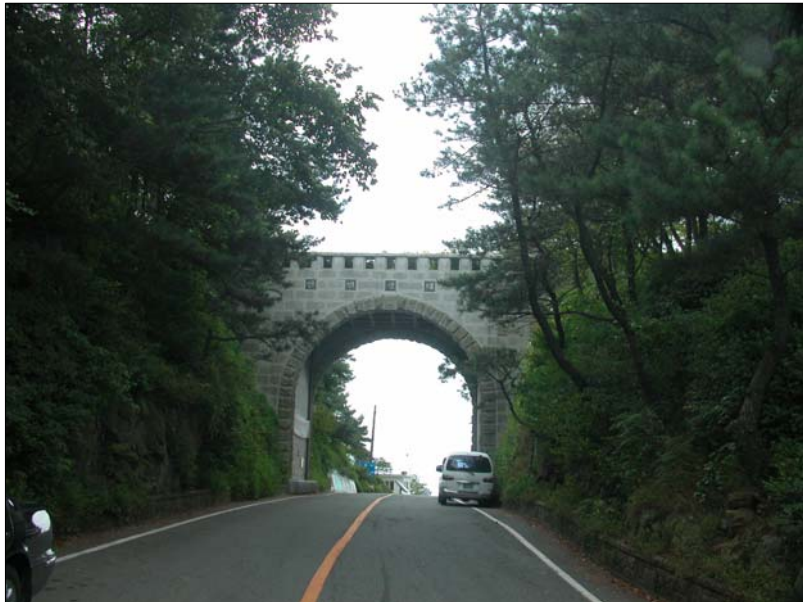
그림26. 생태통로가 조성된 안민고개 정상 모습

- 위치: 경남 진해시 태백동 ~ 창원시 안민동
- 현황: 창원과 진해의 경계에 있는 안민고개는 현재, 총 7km구간 중 5km 구간에 걸친 나무데크를 이용해 해당지역의 주민들의 산책로로 이용되고 있다. 안민터널이 유료화터널(500원)이지만, 안민고개 구간이 길고 경사가 급한 특징이 있어 안민고개를 이용하는 차량은 거의 없다. 또한, 대설주의보시 안민고개 내 차량통행이 통제되기도 한다.
- 관리: 진해시/ 창원시
- 문제: 매락고개와 마찬가지로 남산처럼 차량통행은 막고 시민들의 산책로로 활용하는 방안에 대한 검토가 필요하다.

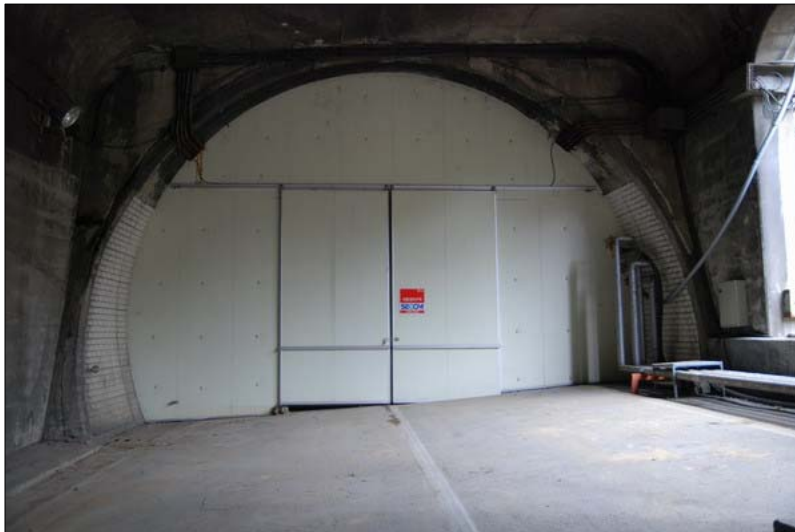
그림27. 폐옥천터널을 이용한 김치숙성고 전경

도로의 노선변경 및 폐지로 발생한 폐도를 활용한 사례도 존재한다. 옛 경부고속도로 상행선 옥천터널을 한 업체가 임차해 김치숙성고로 사용하거나, 일부 구간을 조롱박터널, 장미터널 등으로 조성한 것이 대표 사례이다. 폐도는 아니지만 기존 도로를 걷어낸 사례도 있다. 최근, 오대산국립공원 내 월정사 전나무숲길을 아스콘을 걷어낸 흙길로 복원한 것이 대표 사례이다. 딱딱하게 포장된 자동차 중심의 도로가 아닌 자연스러운 오솔길은, 이곳을 걷는 탐방객에 대한 편의와 생태계의 하중을 덜어주는 등 많은 효과를 가져올 것이다.
