II.서울시 하천생태복원 사업개요

IV.서울시 하천생태복원의 문제점

하천모니터링 조사표

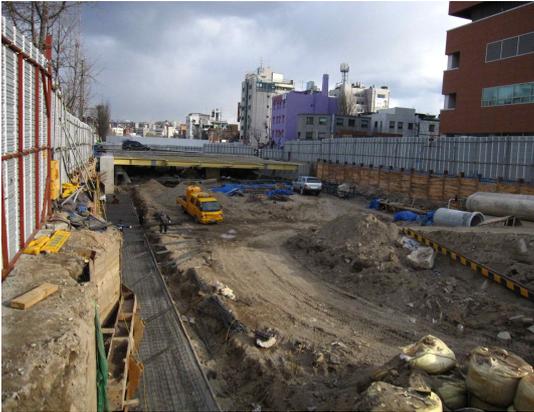
기존 자연 식생의 완전제거(성북천)	생태계 연결성 차단(도림천)

기존 식생을 완전 제거하고 공사중인 모습	조경석 호안 아래에 깔아놓은 부직포

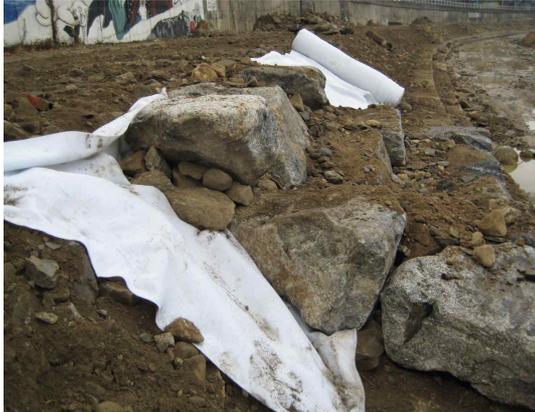
하천생태복원은 생태계의 연결성을 복원하는 방향으로 진행되어야 한다. 그러나 현재 진행되고 있는 하천생태복원 사업은 기존의 자연식생을 완전히 제거하고 다시 인공하천공사를 만드는 방식으로 진행되고 있었다. 호안공에 부직포를 깔아놓아 식생활착을 막을 뿐 아니라 심지어는 도로로 반복개되어 햇빛이 들지 않는 곳에 식생을 심어놓기도 하였다. 그리고 물의 흐름을 조절하고 수질을 정화시킬 목적으로 설치된 낙차공을 비롯한 횡방향구조물에는 어류 이동을 고려하지 않은 경우가 많았다.

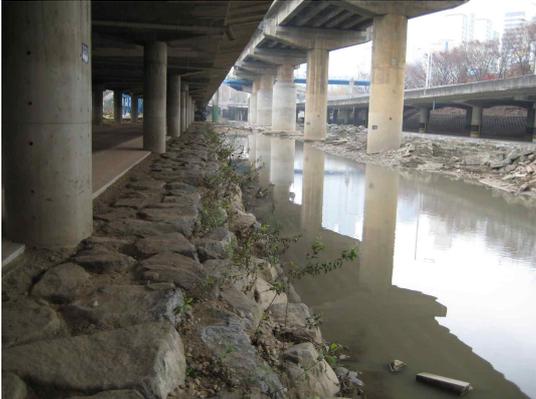
부적절한 장소에 인공식생	횡적구조물

음지에 심어진 인공식생	어류이동을 고려하지 않은 낙차공

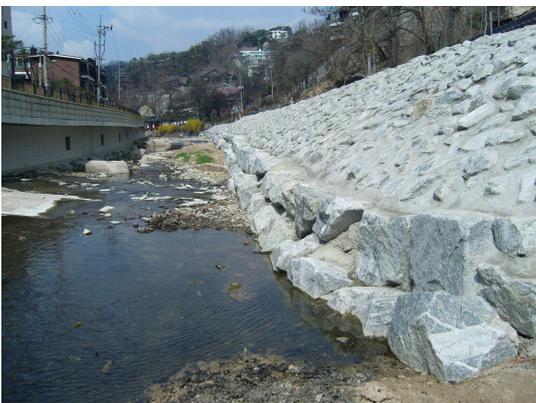
하천생태복원 사업에는 최대한 인공구조물을 설치하지 않아야 한다. 설치하더라도 인공콘크리트가 아닌 자연석이나 통나무를 이용해 구조물을 설치해야 한다. 그러나 모니터링 결과 저수로 호안공은 대부분 자연석으로 설치되어있었으나 유속과 식생을 고려하지 않은 채 규격으로 설치되어 있었다. 심지어는 자연석 석축사이를 시멘트로 메우기까지 하였다. 비록 유속이 빠른 구간이라 하더라도 시멘트로 메우는 것이 아니라 유속을 줄일 수 있는 방법을 간구해야 한다. 대부분의 하천에서는 전망 데크, 분수와 같은 인공시설이 한 가지 이상 설치되어 있었다. 이는 홍수 시에 떠내려 갈 위험이 높을 뿐 아니라 유속의 흐름을 저해하여 홍수의 위험을 더욱 가중시킬 우려도 높아보였다. 기존에 하상재료가 콘크리트로 되어있는 것을 흙과 자갈 등을 복원하는 것이 생태복원사업이다. 진정한 생태복원사업이라면 이렇게 불필요한 인공구조물들은 최소화 하고 기존의 인공구조물들을 제거하여 자연형태로 복원해야 한다.

콘크리트 호안(홍제천)	인공구조물 1(도림천)

조경석 사이를 다시 시멘트로 채운 호안	하천변에 불필요하게 설치된 목조조경데크.

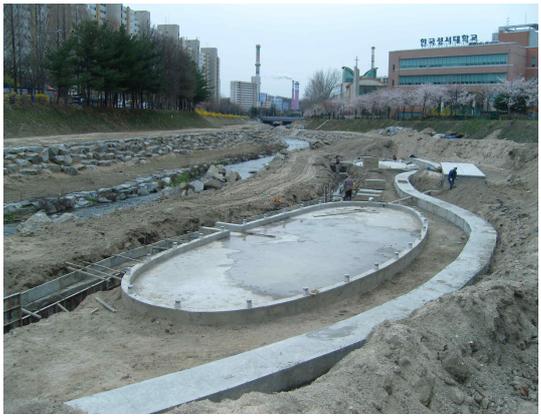
인공구조물 2(당현천)	콘크리트 하상재료

하천변 설치중인 분수대	콘크리트로 만들어진 하상

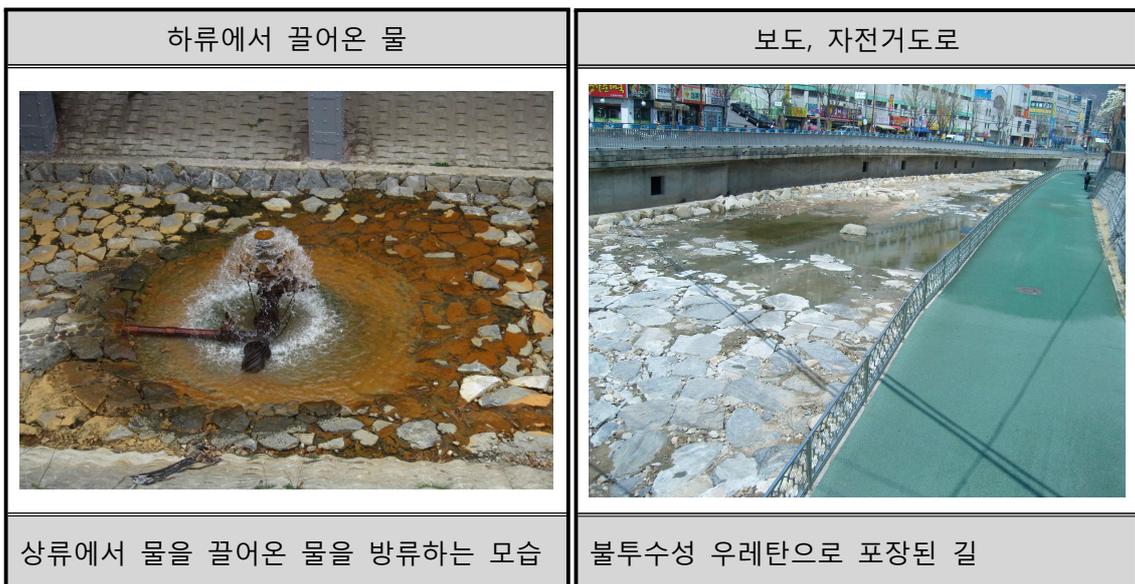
도심하천에서 건천화가 진행되는 주요원인은 빗물이 흘러들어가거나 지하수가 유출되어야 할 지표면이 콘크리트나 아스팔트 등으로 포장되어있기 때문이다. 하천 건천화를 막기 위해서는 빗물 저류및 침투시설을 활용하고 지표면을 투수층으로 복원하거나 해당 구역의 소규모 하수처리시설 설치를 통해 해결해야 한다. 그러나 청계천, 성내천, 반포천은 한강, 중랑천등 하천 하류에서 원수를 취수하여 상류에서 방류하는 방식으로 건천화를 해소하고 있다. 이는 근본적인 건천화 대책이 될 수 없으며 취수하는 데에도 연간 많은 비용과 에너지가 소요됨으로 사회적으로 낭비가 심한 방식이다. 현재 청계천의 경우 물을 돌리는데 하루 240만 원, 한 달 7천 2백 5십만 원, 1년에 8억 7천만 원이라는 막대한 혈세를 쏟아 붓고 있는 실정이다. 인공적으로 1년 내내 물이 흐르는 것이 아니라 물이 흐르는 양의 변화도 생각하여 물을 흘려보내야 할 것이다.

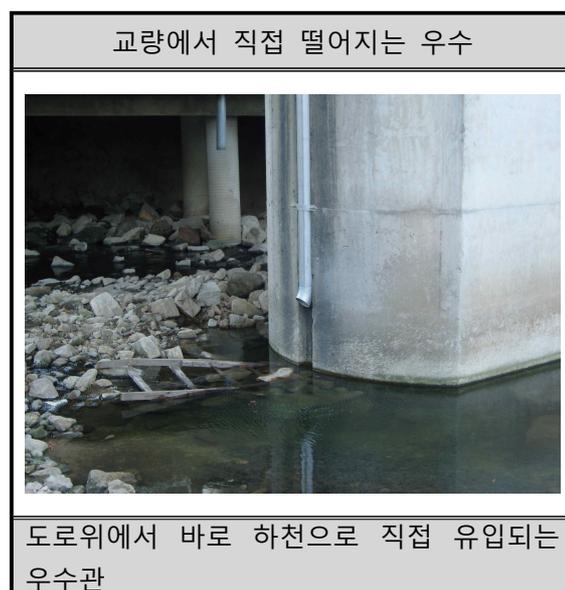
하천에서 가장 중요한 것은 맑은 물이 흐르는 것이다. 그러나 하천복원사업에서는 조경에 너무 치우친 나머지 맑은 물이 흐르게 하는 비점오염원에 대한 수질오염대책이 부족해 보였다. 가장 많이 드러난 문제점은 하천의 교량이나 하천변 도로에서 흘러나오는 빗물이 직접 하천변으로 유입되는 것이었다. 비점오염원은 강우시 지표면의 오염물질이 빗물에 씻겨 유출되는 오염원으로서 초기의 빗물에 고농도의 오염물을 함유하고 있으므로 초기우수를 선택적으로 처리해야 한다. 자동차에서 유출되는 타이어 마모입자와 브레이크 라이닝 마모에서 발생하는 중금속은 수중생태계 파괴와 수질오염이 원인이 된다. 초기 우수에 질소, 인등의 영양염류가 풍부해서 수중의 조류와 수초의 증가를 초래하여 수질악화현상이 나타나게 된다. 그리고 초기우수 내의 부유물질이 유입되어 바닥에 침전된 부유물질은 또한 수질악화의 요인이 된다. 이러한 초기우수의 오염원을 저감하는 저감대책은 거의 이루어지지 않고 있었다. 과도한 인공시설물에 들어가는 비용을 절감하여 비점오염원에 의한 수질악화 대책이 필요할 것으로 보인다.

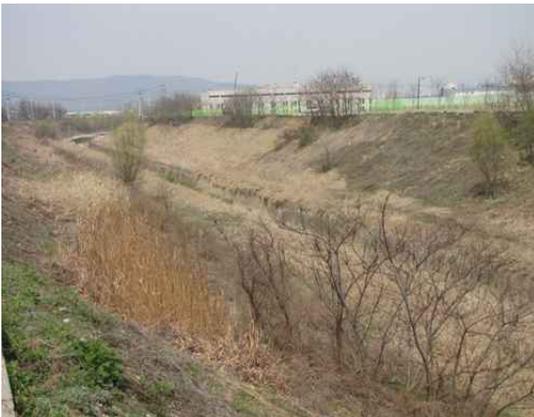
공사예정지(망월천)	공사중(성북천)

자연 형태가 남아있는 저수로와 제방	석축을 쌓은 저수로 호안공

서울시 하천복원사업 시민모니터링 결과 현재 공사중인 하천에는 치수와 조경중심의 공사로 진행되어 생태적인 측면의 고려가 많이 부족한 것으로 조사되었다. 망월천, 방학천, 여의천은 아직 공사예정중이며 공사가 완료되지 않은 구간이 있다. 공사예정지인 망월천의 경우 아직까지 자연하천의 형태를 그대로 지니고 있는 구간이 남아있었다. 복원공사 중과 공사 완료된 하천에 대한 모니터링 결과를 바탕으로 생태적인 측면이 고려된 하천정비계획을 재수립해야 한다.

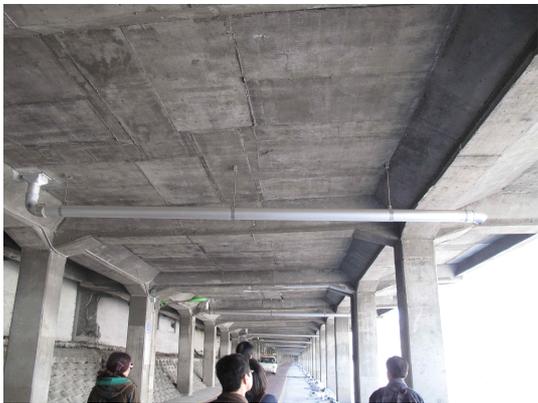
도림천	초기우수처리시설

<p>반복개된 도로교량 아래로 설치된 빗물유입구_하천으로 직접 유입됨.</p>	<p>초기우수처리시설 시공모습</p>

하천복원사업의 주요내용은 자전거도로(82Km)와 호안정비(24Km), 그리고 유지용수(39만톤/일)이다. 하천의 생태계를 회복하기 위해서 가장 중요한 일은 하천의 수질오염을 막는 일이다. 그러나 하천복원사업의 대부분은 인공구조물에 의한 하천정비가 주요내용임이 밝혀졌다. 도심 하천에는 차량이 이동하는 많은 교량이 있는데 이 교량에서 유입되는 초기우수가 정화되지 않은 채 하천으로 직접 유입되고 있었다. 특히 중금속등 많은 유해물질이 들어있는 초기우수에 대한 오염저감시설을 설치해야 한다.
